**Fastighetsuppgifter**

Änggården 7:1

Älvaleken 1

**Besiktningsuppgifter**

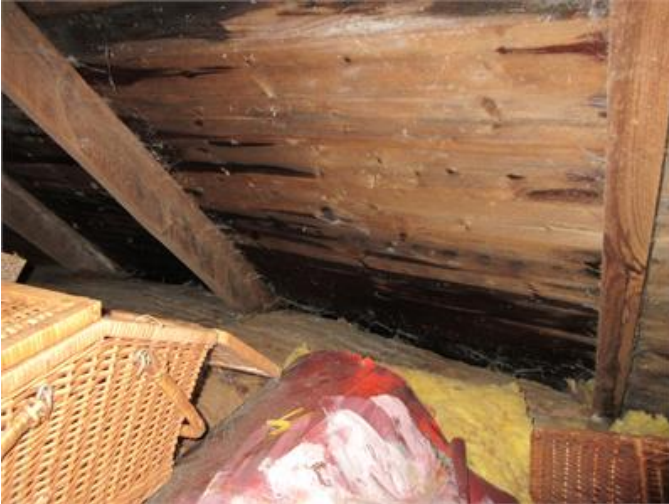
| Besiktningsresultat | | | | | |
|---|---|---|---|---|---|
| Sidovind/nockvind | | | x | | Lokala missfärgningar, fuktfläckar och mikrobiell påväxt noterades lokalt på yttertaket insida (bild 1), se kommentar/riskanalys. |

**Sidovindar/nockvind:** När det finns brister i tätningen mellan ett kallt (vind) och ett varmt (bostad) utrymme finns det en risk att relativt varm och fuktig luft kommer ut från det varma utrymmet till det angränsande kalla utrymmet och träffar en kall yta och kondenserar. Mikrobiell missfärgning på yttertakskonstruktionen är en indikering på att inneluften har kommit ut i vinden så att ett gynnsamt klimat för en mikrobiologisk (mögel, bakterier och röta) tillväxt har uppstått. Det kan vara en indikering på att ventilationen inomhus är undermålig. Får detta fortgå finns det en risk att man kan få skador på konstruktioner som i en förlängning påverkar byggnaden och inomhusmiljön negativt. Vi rekommenderar därför att fackman kontaktas för en vidare teknisk undersökning. Gällande fuktfläckarna kontaktas även takläggare för kontroll av eventuellt läckage.

Missfärgningar, fuktfläckar och mikrobiell påväxt insida yttertak i vind

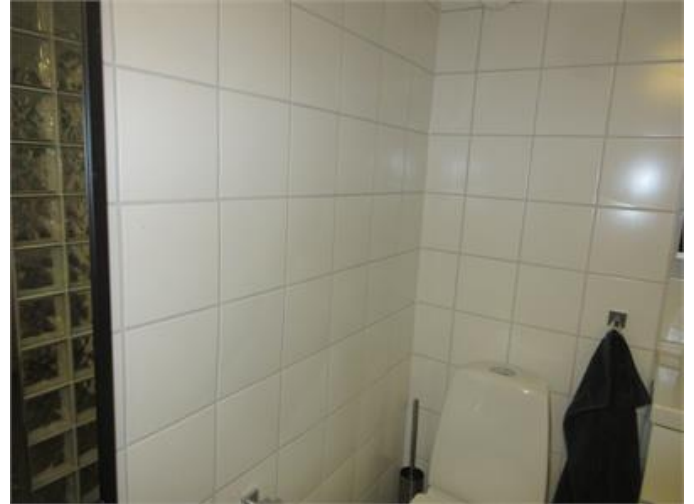
| Besiktningsresultat | | | | | |
|---|---|---|---|---|---|
| Badrum | | | x | | Det noterades att det finns stora sprickor/plattsläpp på kaklade väggar i anslutning till toalettstolen (bild 2). Vidare förekommer lokala klinker/kakelsläpp (bom) på golv och väggar. I duschen noterades rörgenomföringar i golv, se kommentar/riskanalys. |

**Badrum källare:** Det kan inte uteslutas att det keramiska materialet på golv och väggar låssnar helt eller spricker då det släppt i vidhäftningen från underlaget vilket medför att arbete med detta kan komma ifråga. Vidare förekommer rörgenomföringar i golv vilket medför risk för fukt att tränga ner i underliggande konstruktioner med skador som följd.

Sprickor/kakelsläpp på väggar intill toalettstol
