**Fastighetsuppgifter**

Änggården 7:4

Älvaleken 4

| Uppdragsnummer | O24127 |

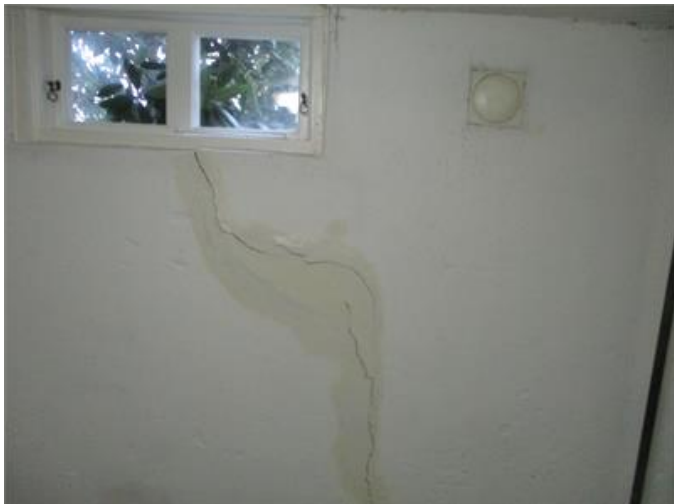
| Besiktningsresultat | | | | | |
|---|---|---|---|---|---|
| Sockel | | | X | | Lokala sättsprickor noterades i sockel/grundmur, se kommentar/risikanalyt.<br>I övrigt har entrétrappan satt sig varför arbete med detta kan komma ifråga. |

**Sockel:** När det är sprickor i sockel finns det en risk att fukt kan tränga in och orsaka skador som påverkar byggnaden negativt. Gällande sättsprickorna i grundmuren är dessa även synliga från källaren och vi rekommenderar därför att fackman kontaktas för bedömning om det påverkar byggnaden negativt.

Bild visar genomgående spricka i grundmur framsida hus

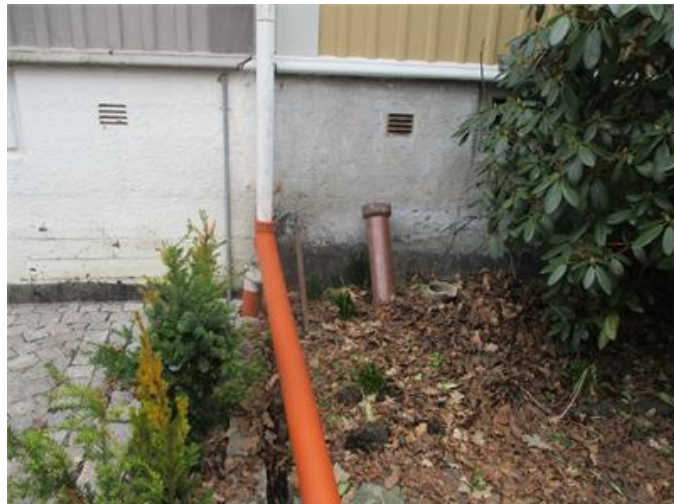
| Besiktningsresultat | | | | | |
|---|---|---|---|---|---|
| Stuprör | | X | | | Ett stuprör på framsidan av huset som tidigare släppte regnvattnet i dagvattenröret leds idag om och släpper regnvatten på gatan intill huset.<br>Arbete med detta kommer därför ifråga. |

Bristfällig anslutning av stuprör till dagvattenrör
