Änggården 1:23

Änggårdsplatsen 6

Uppdragsnummer	O25910
Besiktningsdatum	2024-09-30
Besiktningföretag	OBM Besiktning Väst AB
Besiktningförrättare	Roger Gustafsson
Närvarande	Mäklare
Giltig till och med	2025-09-29

Byggnadsbeskrivning	Byggnadsår
2-plans radhus med källare samt inredd vind	1915
Till eller ombyggnad	Övrigt
	Huset är möblerat

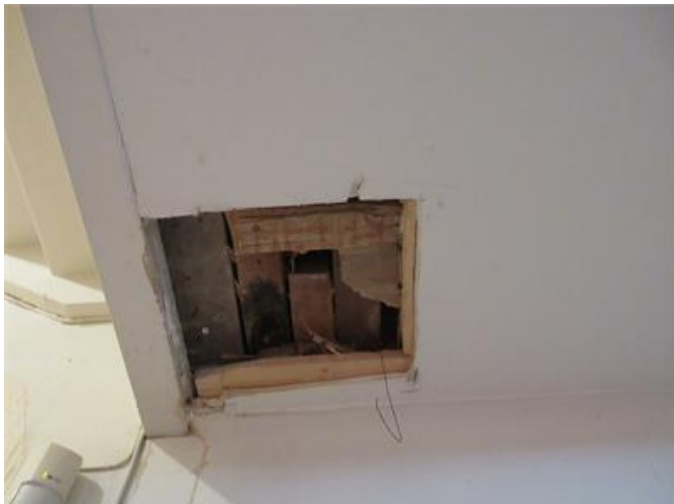
Öppning i halltak

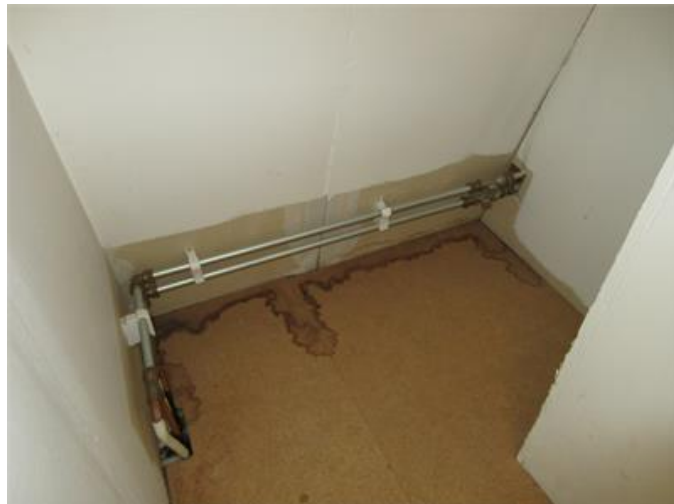
Missfärgningar på golv i klädkammare
