## BRF ASCHEBERGSGATAN 35

# Förslag på tekniskt underhåll av Aschebergsgatan 35

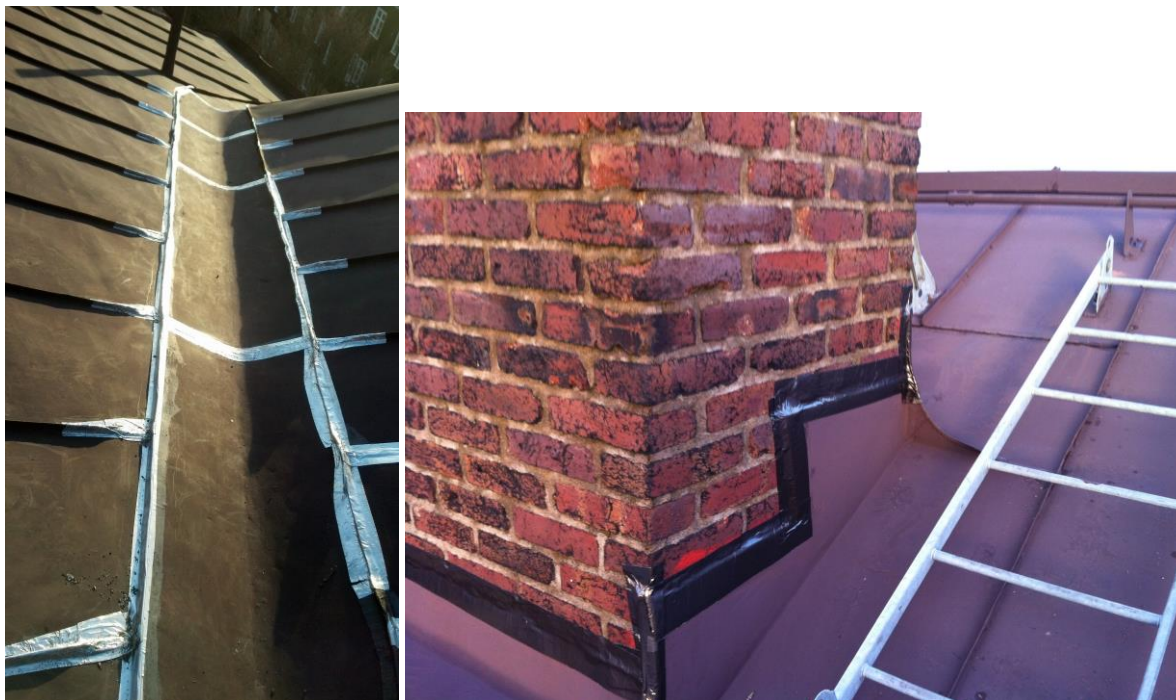
Plan plåt som är skarvade med enkelfalsar bedöms inte vara täta med dagens krav.

På Aschebergsgatan 35 har detta med all tydlighet visat sig genom åren med ständiga läckage och efterföljande provisoriska underhålls- och tättningsarbeten.

Exempel på provisoriska tätningar pga rörelser i plåten

Takplåten bör bytas ut snarast. Dock inom högst 2-5 år.

- Dubbelfaslad stålplåt 0,6 mm, Plannja Hard Coat el. likv.
- Underlagspapp av typ Icopal Elastoflex YEP 2500 el. likv.
- Byte av rötskadad träpanel/råspont skall utföras där så erfordras

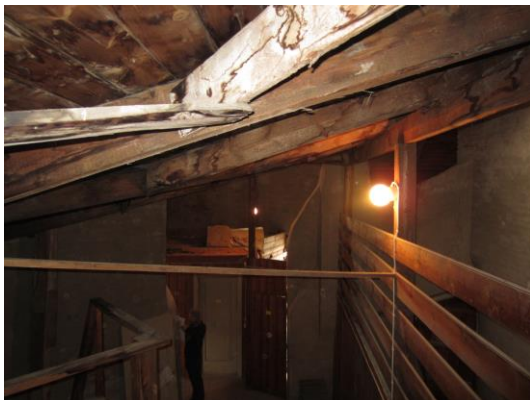
Läckande tak skapar också andra problem i en fastighet.  
Trä som inte torkar ut, är en perfekt grogrund för olika typer av mögelsvamp. Detta finns det redan exempel på Aschebergsgatan 35.

Exempel på angripna takbjälkar.

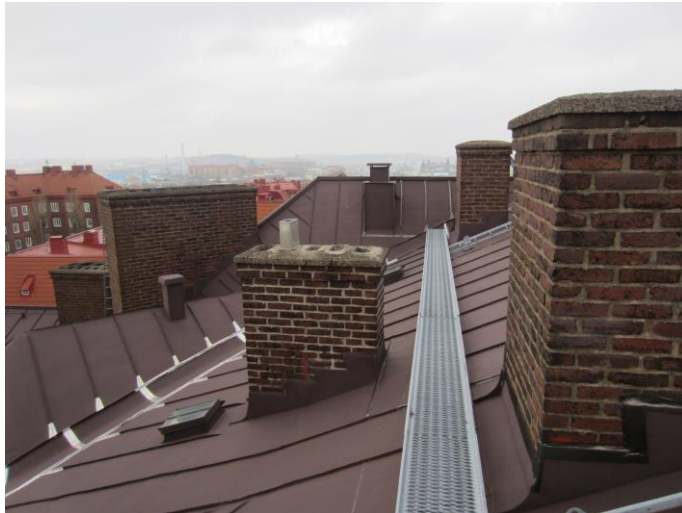
Taket på Aschebergsgatan 35 har 10 skorstenar som är murade. Dessa är stora "vattenmagasin", framförallt om de inte används för eldning, dvs värms upp så att fukten avdunstar med jämna mellanrum. Med jämna mellanrum avses flera gånger per vecka.

Några av skorstenarna på Aschebergsgatan 35

I första hand skulle samtliga skorstenar kläs in med plåt och dessutom förse med regnhuvar. Detta är utfört på grannfastigheterna och ger ett betydligt bättre skydd på både kort och lång sikt.

En "minimiåtgärd" är att förse samtliga befintliga skorstenar med huv enligt vidstående modell.

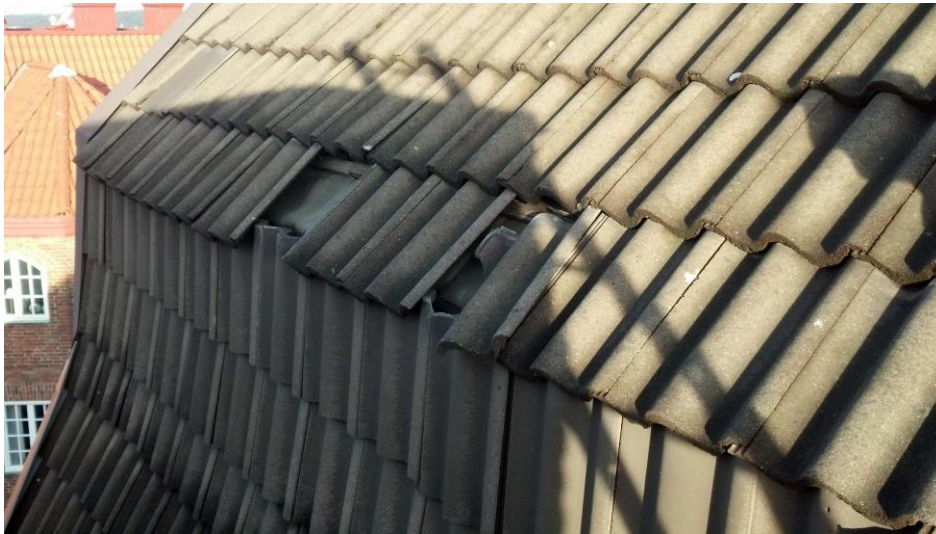
Vid en närmare okulärbesiktning från intilliggande plåtytor kan man dock se stora brister. Kanske inte på pannorna i sig själva men av underlagspappen och framför allt läkten som pannorna ligger infästa i och på.

Pannor som lossat från läkten och ramlat ned

Lägg snarast om hela takytan som idag består av betongtakpannor inklusive läkt och takpapp samt byt all plåt i anslutningar som täcker av rännalar, fotrännor och nockbeslag etc.

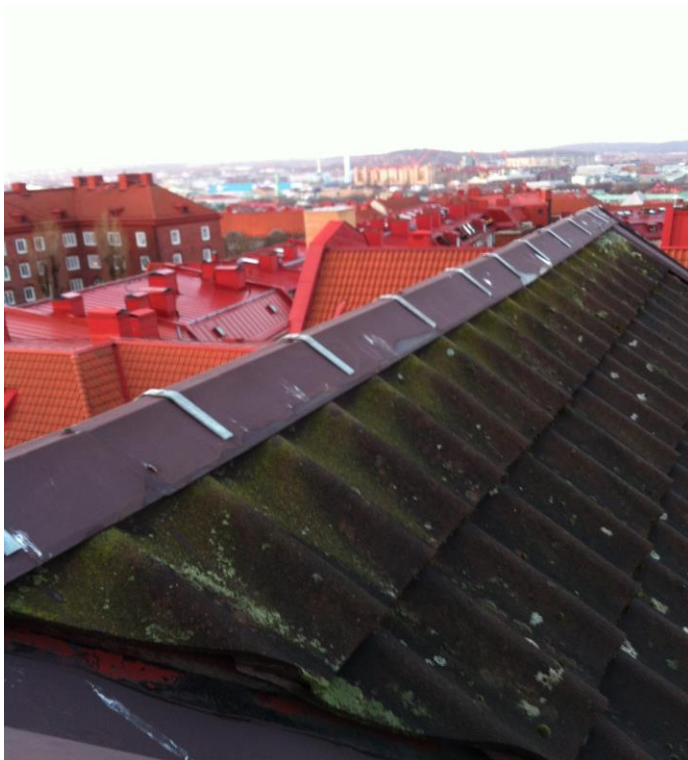
Beväxtning på pannor som indikerar fukt med frostrisk samt vatteninträngning från rännal

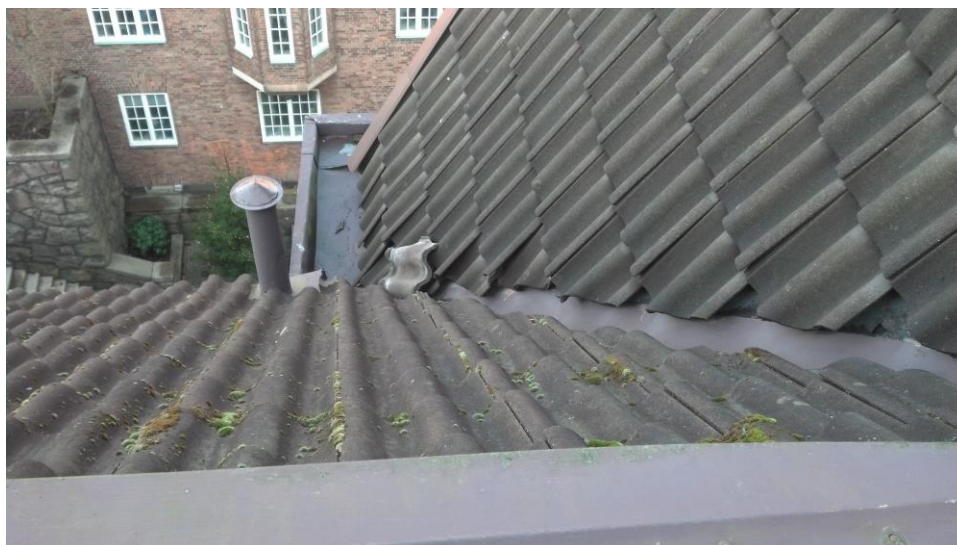
Panna som tur-  
samt  
stannat  
vid  
fotränna  
och inte  
hamnat på  
gatan  
Observera  
också att  
taket sak-  
nar snö-  
rasskydd

Återstående livslängd på de befintliga betongtakpannorna är säkert 10 -15 år.  
Däremot kan man på ett flertal ställen konstatera att bär och ströläkt och dess infästning till underliggande trätak är mycket angripna av röta resp. rost.  
En bedömning hur länge takpannorna ligger kvar är omöjlig att göra utifrån okulärbesiktning.  
Blotta insikten att takpannor kan börja falla ner där människor finns borde utgöra beslut för omedelbar åtgärd.

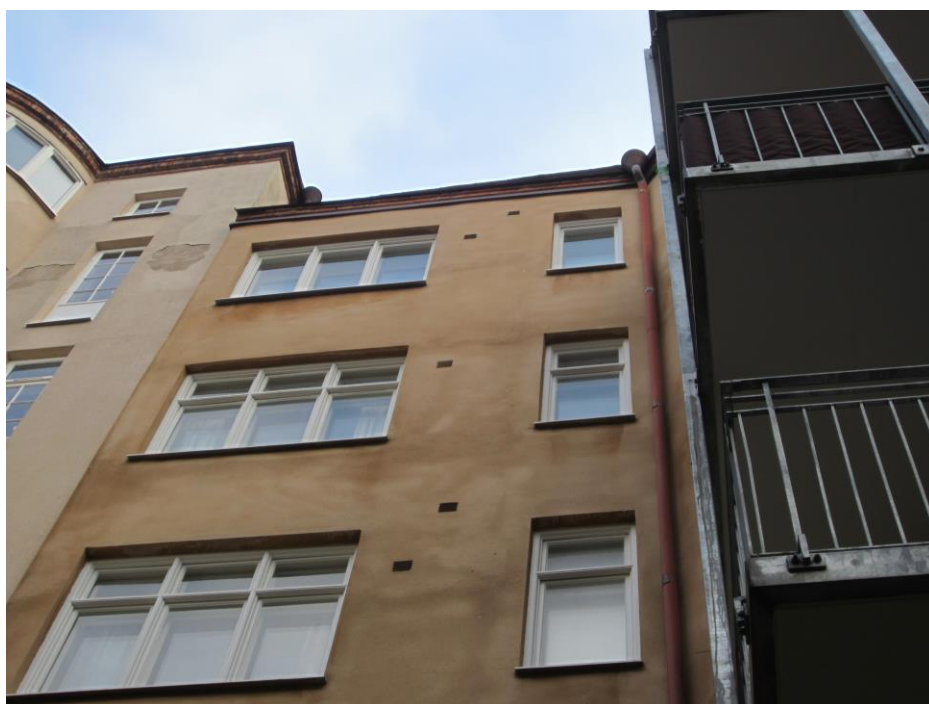
Samtliga ytor bär spår av fuktskador. Med största sannolikhet beror det på tillförsel av vatten från läckande tak, men också av regn som suggs upp av putsen. På vissa ytor har även putsen släppts från underlaget pga frostsprängning.

Tilläggsisolerad  
del av fasad utfört  
1984

I första hand måste vattentillförseln från det läckande taket stoppas varefter fasaden ytputsas och ommålas. Detta bör ske snarast. Dock inom högst 3-5 år.

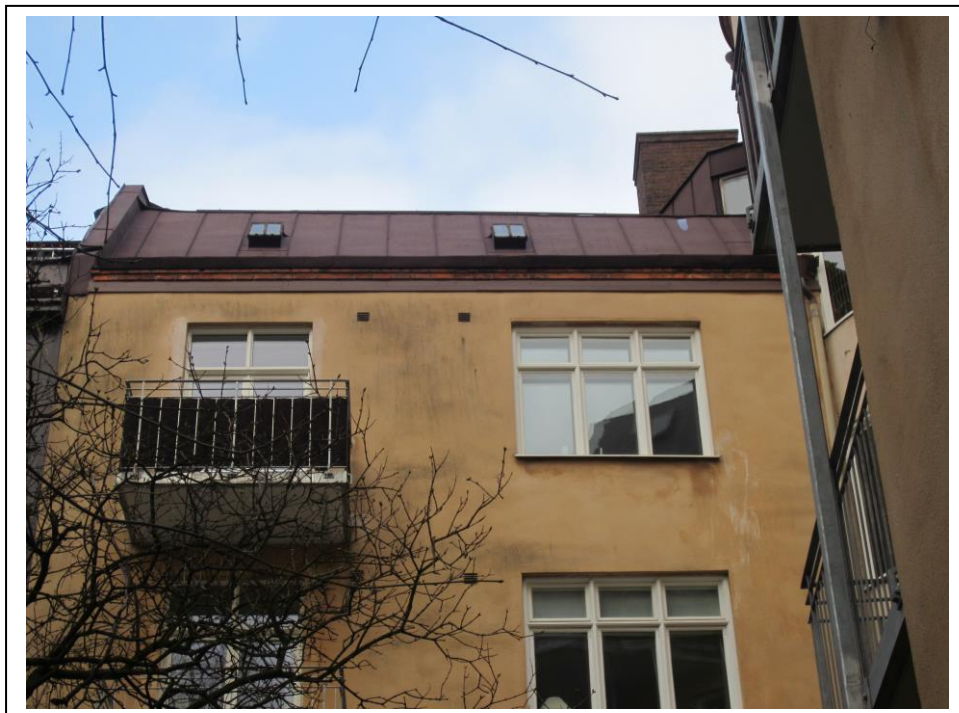
Fasad över  
portgång

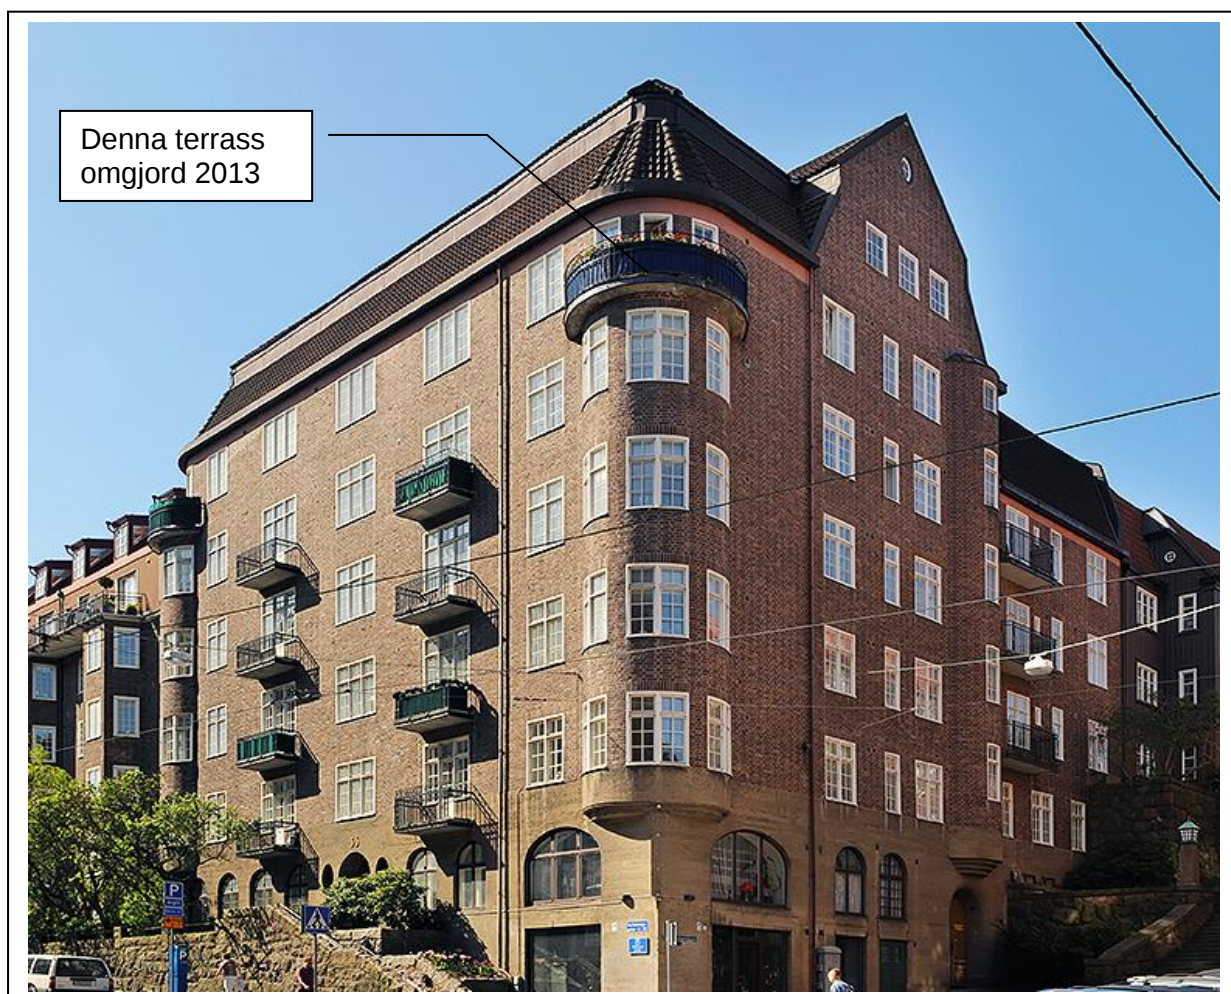
För balkongerna på Aschebergsgatan har borrnings- och bilningsarbeten genomförts på balkongen till lägenhet 13, genom Tellstedts försorg, för att kontrollera de bärande stål原因arnas kondition. Kontrollen visar kraftiga korrosionsangrepp som måste åtgärdas inom en snar framtid. Bedömningen som gjordes vid undersökningstillfället för snart 2 år sedan gav vid handen att ett byte av hela stålkonstruktionen är nödvändigt inom en period om 3-5 år, dvs 1-3 år idag.

Bästa ekonomi för denna åtgärd är att utföra samtliga vid ett och samma tillfälle, alternativt alla i samma rad våning 1 – 4.

I samband med balkongrenovering bör räcken blåstras och målas då de visar tydliga tecken på korrosion.

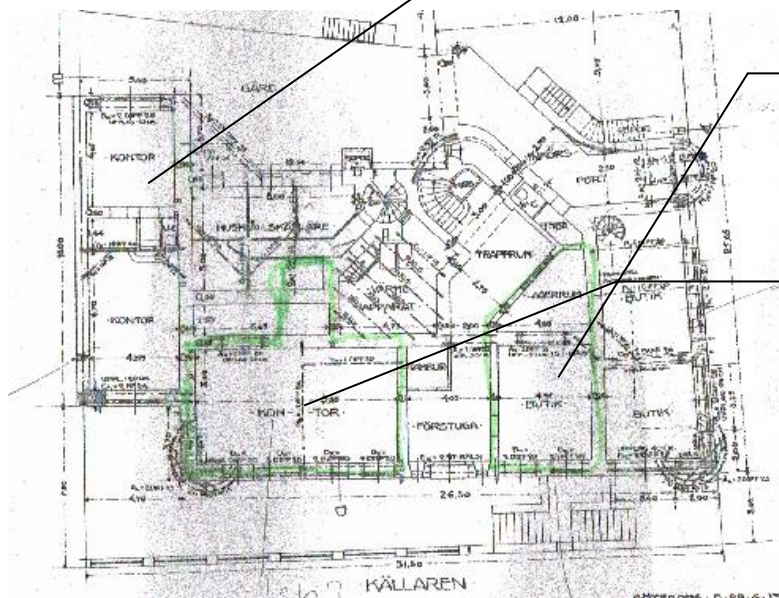
Lgh 1  
Kök och bad nytt ca 2000. Inga  
uppgifter på bytta stammar

Lgh 2  
Kök och bad renoverade 2008.  
Inga uppgifter på bytta stam-  
mar

Lgh 3  
Köket renoverat 2008-2009.  
Inga uppgifter på bytta stammar

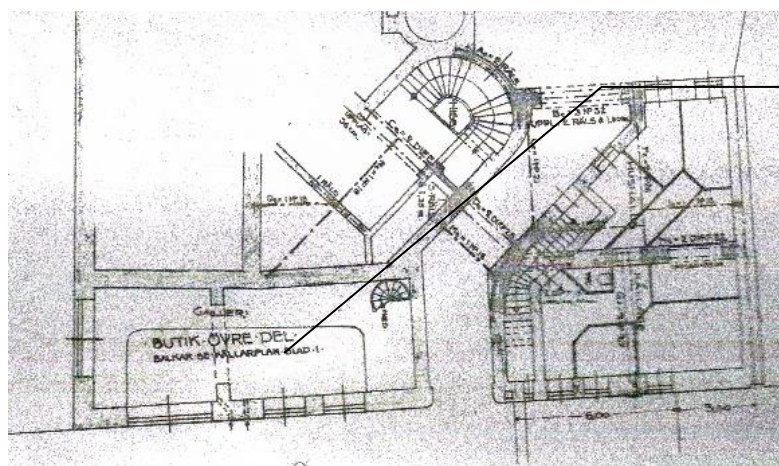
Lgh 18  
Inga uppgifter på renoveringar  
eller bytta stammar.

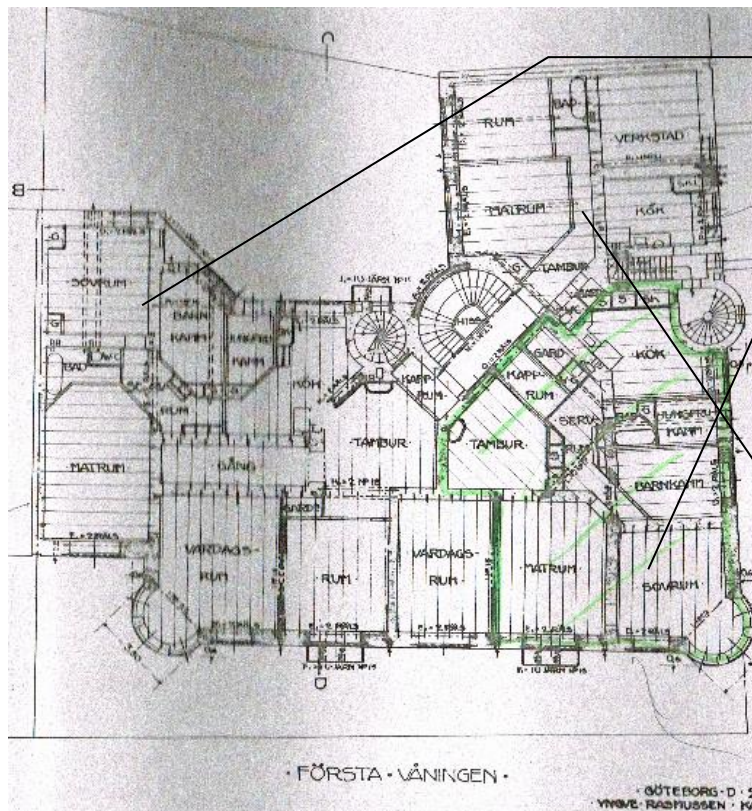
Lgh 4  
Renoverad 1997. Stam i bad  
och kök bytta. Dock ej  
"badstam som" kopplats bort

Lgh 5  
Stam för köksavlopp under  
bänk bytt ned till nästa våning  
och även bytt badrumsstam

Lgh 6  
Renoverad i mitten på 90-  
talet. Inga uppgifter på bytta  
stammar.

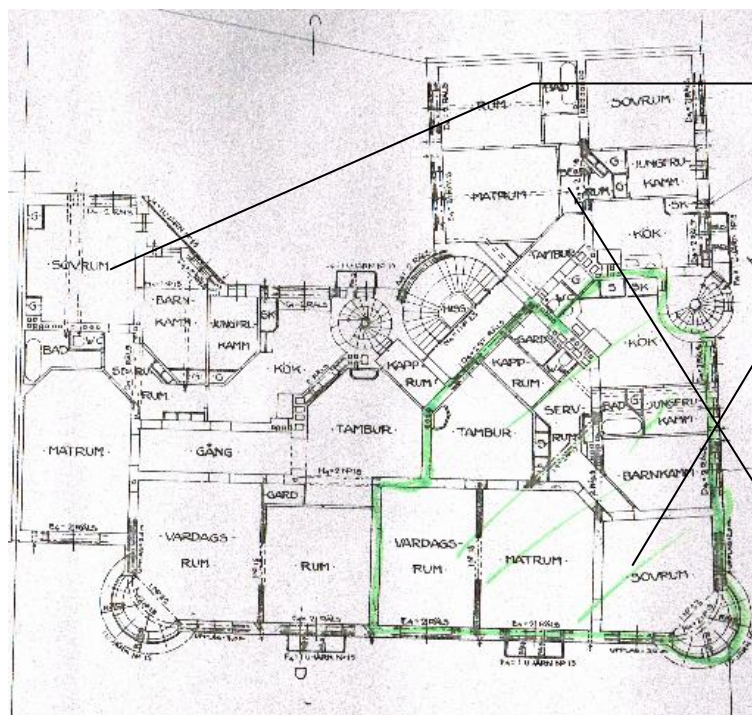
Lgh 7  
Stam för kök och bad bytta **till**  
bjälklag nedåt och uppåt

Lgh 8  
Stam för kök och bad bytta  
1997-1998 ner till markplan

Lgh 9  
Inga uppgifter om bytta  
stammar

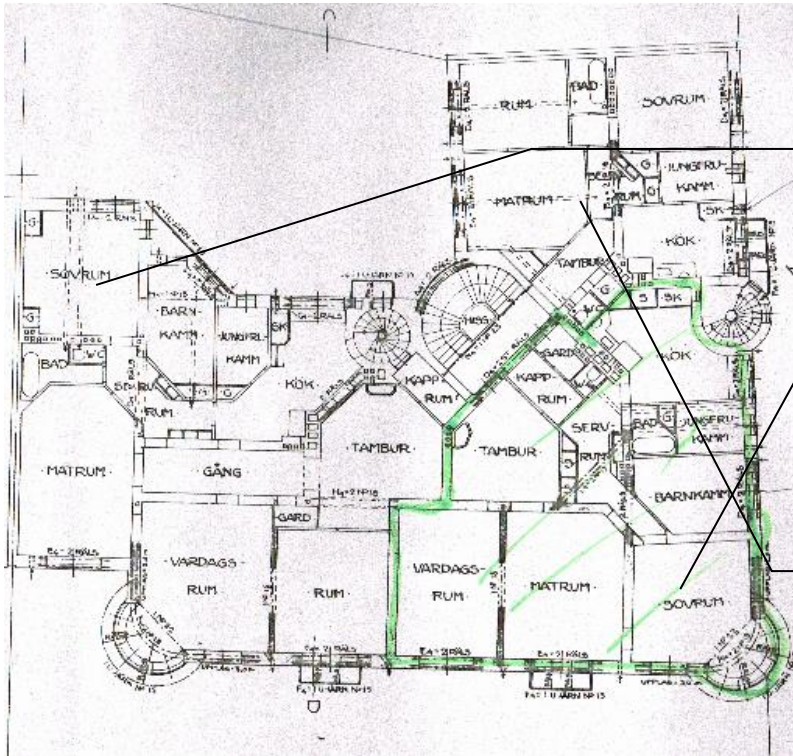
Lgh 10  
Renoverad 2005. Stam för  
kök och bad bytta uppåt och  
nedåt

Lgh 11  
Badrum renoverat 2011.  
Stammar inspekterade och  
var i gott skick.

Lgh 12  
Inga uppgifter om bytta  
stammar

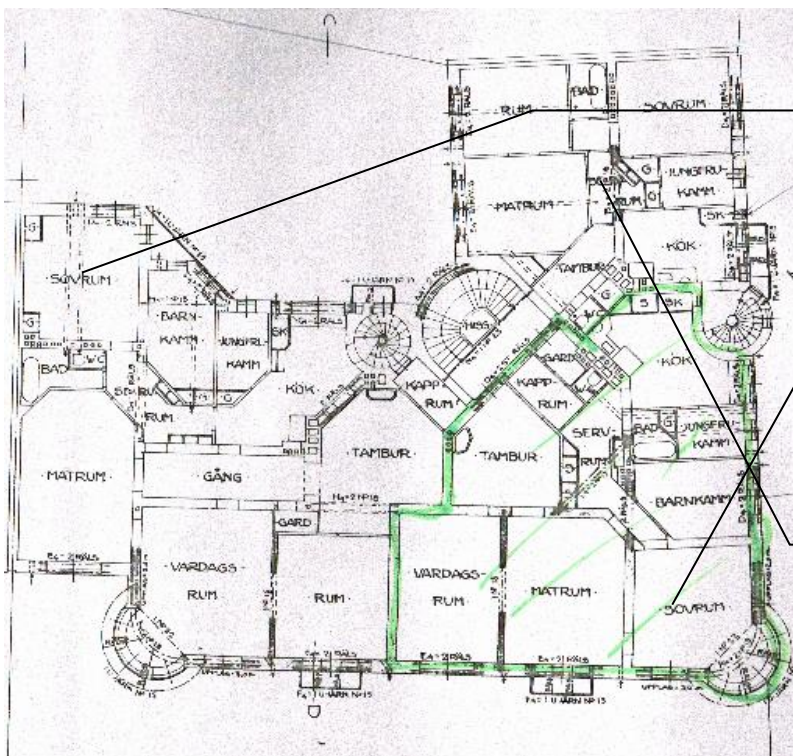
Lgh 13  
Renoverad 2008-2009.  
Stam för kök och bad  
bytta uppåt och nedåt

Lgh 14  
Renoverad 2004-2005.  
Stam för kök och bad  
bytta uppåt och nedåt.

Lgh 15  
Stam för kök inspekterad  
2004-2005. Inga övriga  
uppgifter

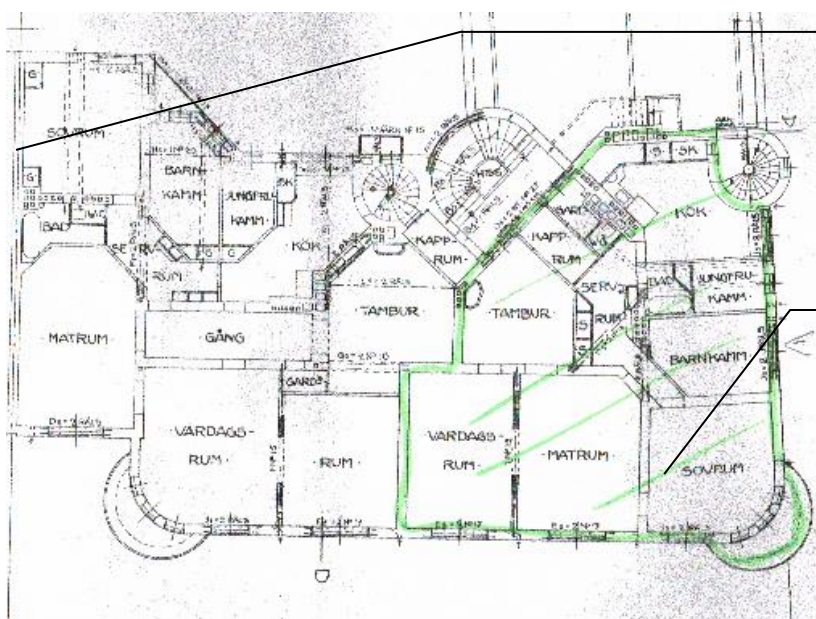
Lgh 16  
Renoverad 1999-2000. Stam  
för kök och bad bytta neråt

Lgh 17  
Inga uppgifter om bytta stam-  
mar

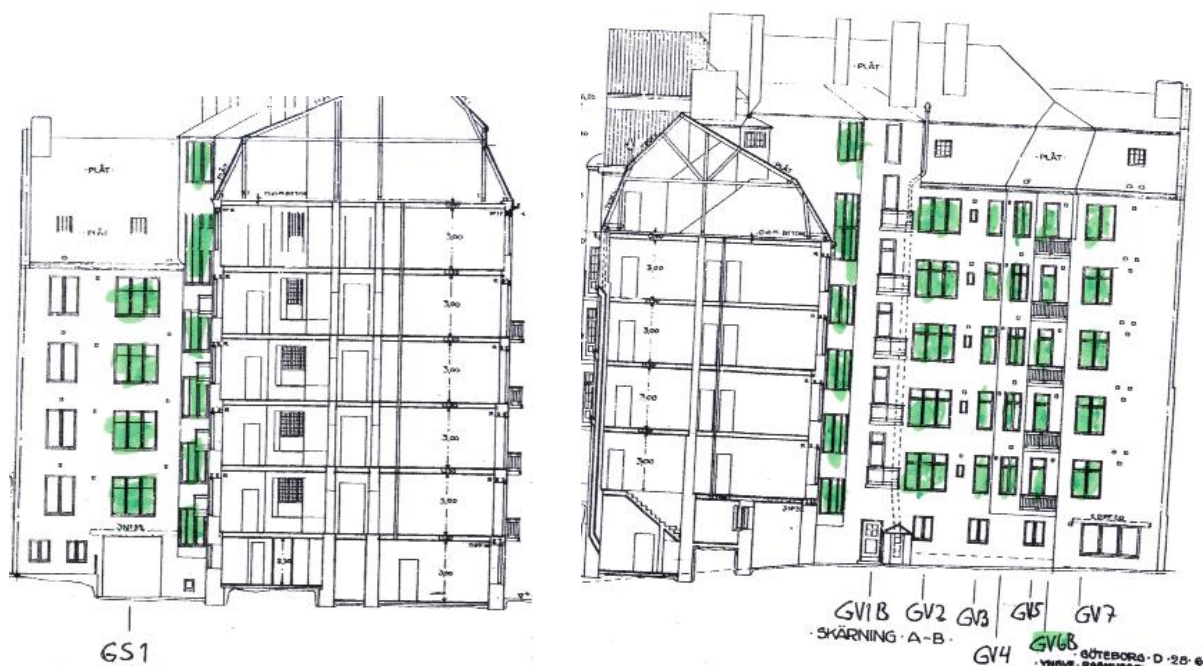
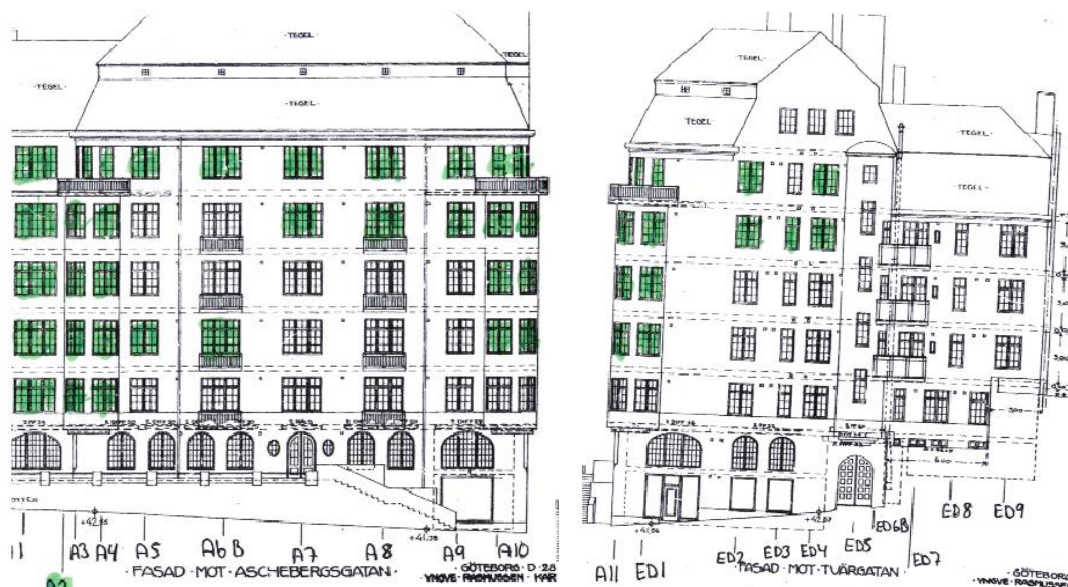
Nedanstående bilder visar vilka fönster som renoverats (markerade med grönt) och vilka som återstår (omarkerade)
