Underhållsplan 2019

Bostadsrättsföreningen

Aschebergsgatan 5

Besiktningdatum: 2019-03-04

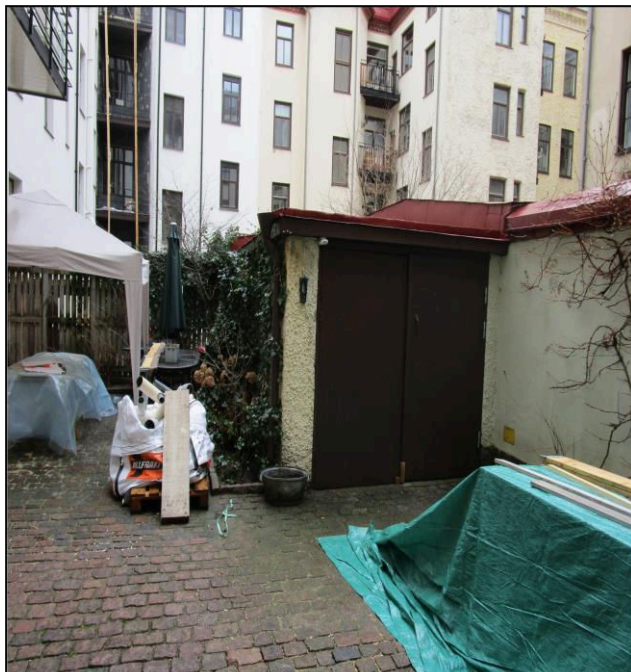
Innergård belagd med storgatsten

- Innergård om cirka 110 m² belagd med storgatsten och planteringsytor.
- Dåligt fall mot brunn och ränna vilket resulterar i vattenansamlingar, beror sannolikt på sättningar efter markarbeten.
- Cykelställ med tak.
- Avvattning genom 1 st dagvattenbrunn och 1 st markränna.
- Miljöstuga på innergård med växtligheter och planteringar mot fasad.
- Växtligheter mot gårdsmur.
- Exponerad kablage efter borttagen armatur på miljöstugans fasad.

- Marken behöver avjämnas med fall mot brunn och ränna samt åter anläggas med storgatsten.
- Brunnsluck ska hållas rena. Dagvattensystemet bör spolas var 6-9 år för att undvika stopp.
- Håll växtlighet mot fasad under uppsikt och beskär vid behov. Växtlighet mot fasad kan orsaka fuktbindning och skada ytskikt.
- Säkerställ att utstickande kablage inte är strömförande. Kablarna bör inkapslas med minst IPx4 dosa.

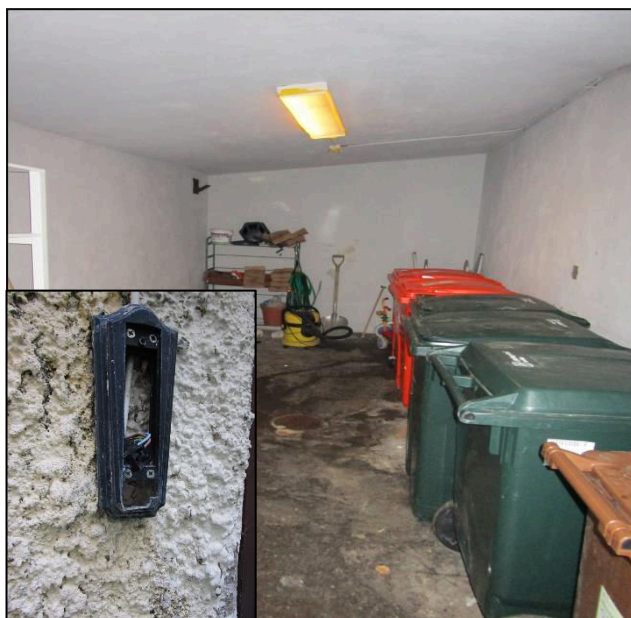
Miljöstuga på innergård

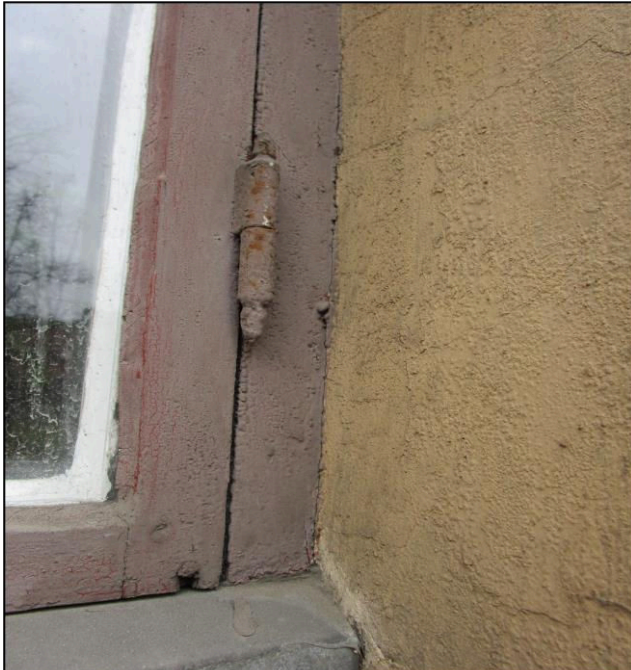
Träfönster i behov av renovering

- Delningsbart träfönster i 1+1 glas utförande.
- Fönster mot gatan i behov av renovering.
- Fönster mot gård i behov av skrapning och målning.
- Fönsterbleck och plåtlistor på gatusida uppvisar rostutslag och kraftigt färgsläpp.
- Fönstergaller mot gatusida i behov av ommålning.

- Rekommenderar att planera för fönsterrenovering med målning, kittning och justering för att undvika rötskador.
- I samband med fönsterrenovering skall fönsterbleck skrapas rent från färg och sedan målas med plåtbeständigfärg för att undvika rostbildning.
- Skadade fönsterbleck bör bytas eller riktas om.
- Skrapning samt ommålning av fönstergaller mot gatusida.
- Tätninglistor bör bytas vart 10:e år för att bibehålla rätt luft- och ljudmotstånd. I samband med detta föreslås även justering och smörjning för att fönstren ska löpa fritt.

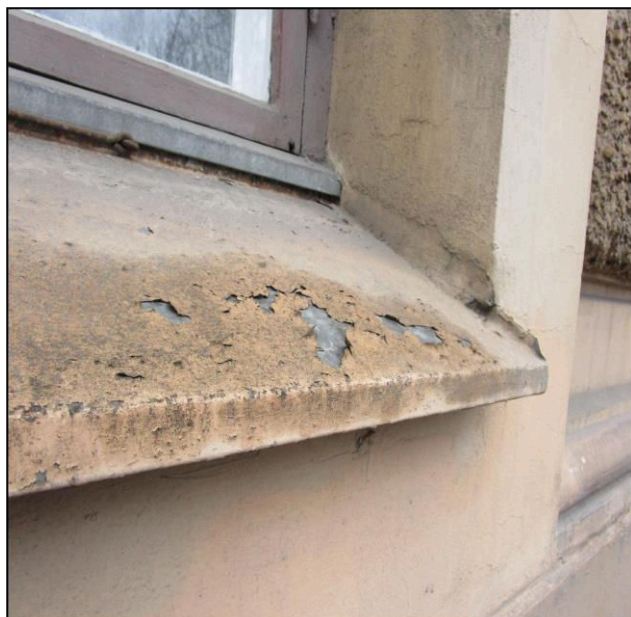
Fönsterbleck med färgsläpp

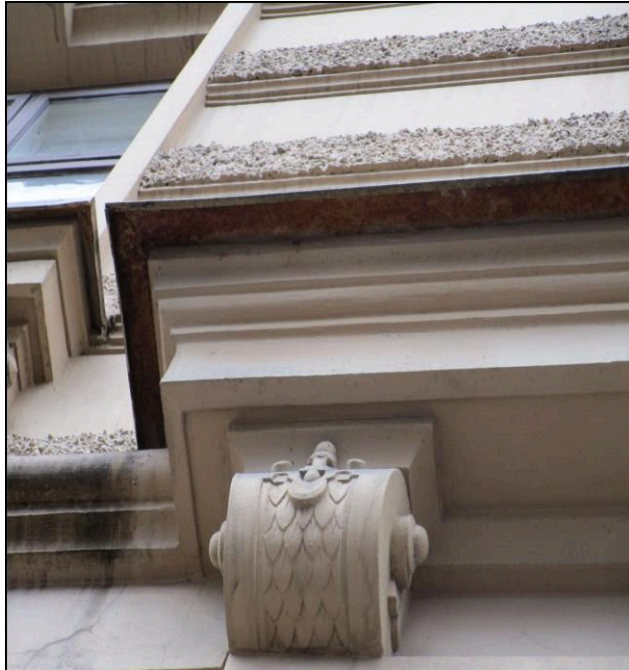
Missfärgningar på fasad och rostutslag på plåtlist

- Fasad mot gatusida i tegel och dekorerad putsfasad med ornamentering i ljus kulör.
- Sprickor, missfärgningar samt färgskiftningar efter utförda punktlagningar noterades.
- Klotter på framsida.
- Fasad mot innergård slätputsad i ljus kulör med klättrväxter.
- Sockel i betongsten.
- 4st stuprör fördelade på fram- och baksida.
- 13st påhängda balkonger, bedöms vara utan anmärkning.

- Rekommenderar nedknackning och omputsning av fasad.
- Klottersanering för en ökad trivsel och förebygga vidare klotter.
- Löpande rensning av lövsilar för att förhindra stopp och översvämning med potentiella skador på fasad som följd.
- Balkonger bör inspekteras av sakkunnig person första gången efter 20 år från renovering. Sedan minst vart 10:e år eller i samband med förändringar av balkongen.
- Klättrväxter bör hållas under uppsikt. Tas bort vid tecken på mekanisk påverkan på fasad.

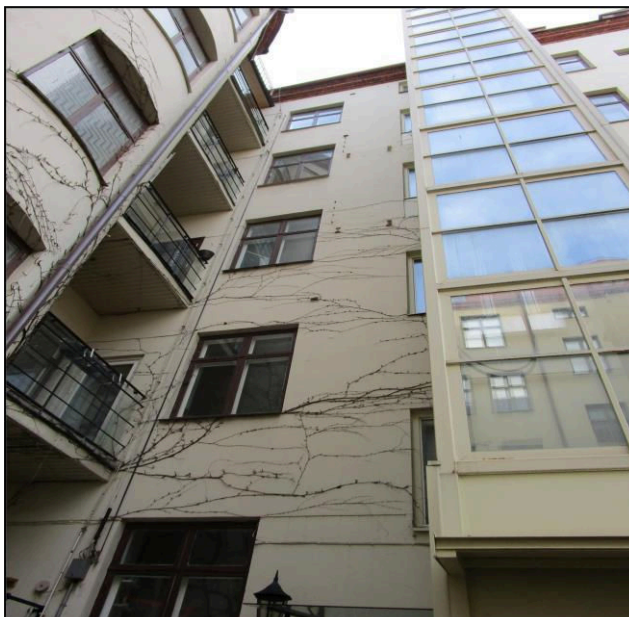
Slätputsad fasad på innergård med klättrväxter

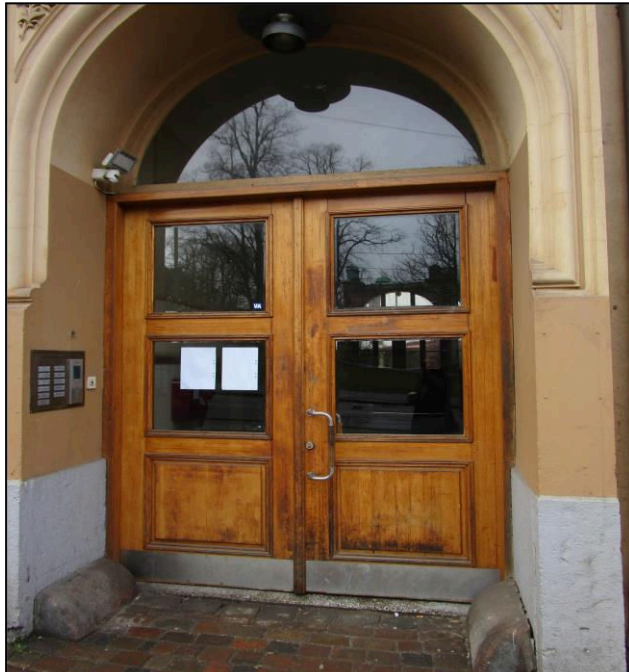
Träport med glasparti i behov av underhåll

- Träportar med glaspartier och sparkplåt i behov av underhåll.
- Inpassering med porttelefon, kodlås och nyckel. Olika system för huvudentrén och B-porten
- Lägenhetsdörrar av varierande modell och färg.
- Övriga dörrar i trä.

- Rekommenderar att entré port rengörs och lackas för att bibehålla utseende och livslängd.
- Montera brytskydd på dörrar där risk för inbrott föreligger.
- Målade trädörrar bör slipas och målas vart 8:e år eller efter behov.
- Löpande smörjning och justering av dörrar bibehåller dess livslängd och upprätthåller funktion.

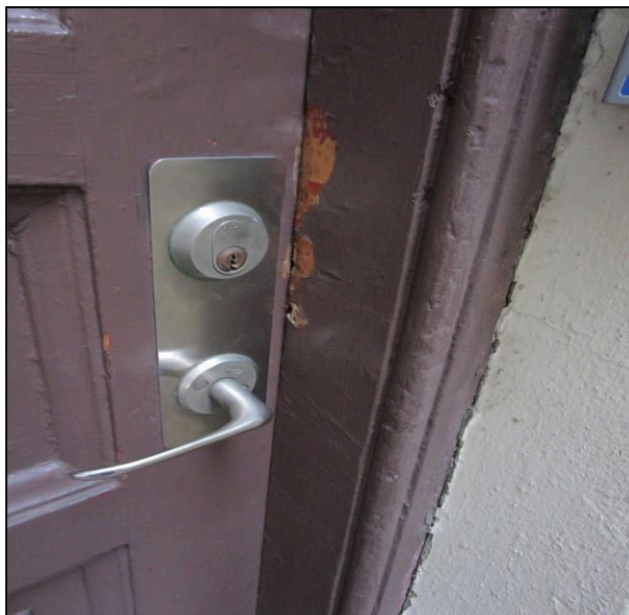
Dörr till B-huset med brytmärken och färgsläpp

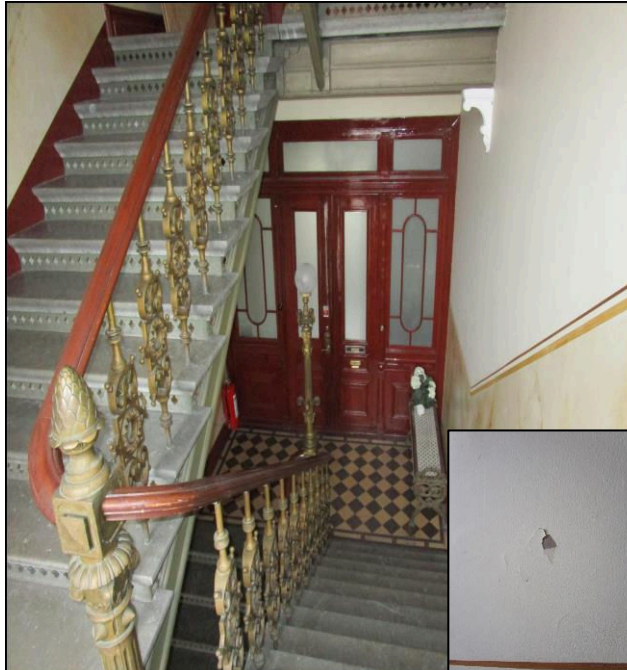
Handledare i behov av underhåll

- Trappor belagda med natursten i bägge trapphusen.
- Vilplan i trapphus A belagda med schackmönstrad klinker.
- Vilplan i trapphus B belagda med plastmatta, som passerat sin tekniska livslängd.
- Väggar i passage och trapphus A dekorationsmålade i stenimitation, sprickbildning noterades vid syn. Stuckatur i tak.
- Väggar i trapphus B putsade och målade i ljus kulör med sprickor och utnötningar.
- Handledare av lackat respektive målat trä med skrapmärken.
- Både metallornament och trähandledare i båda trapphusen lösa.

- För att skapa bästa möjliga förutsättning för en hållbar naturstensyta är det viktigt att hålla ytan ren samt impregnera den.
- Rekommenderar att planera för en trapphusreovering.
- Lösa handledare sätts fast med ny infästning och lackas om. Åtgärdas med fördel i samband med trapphusreovering.

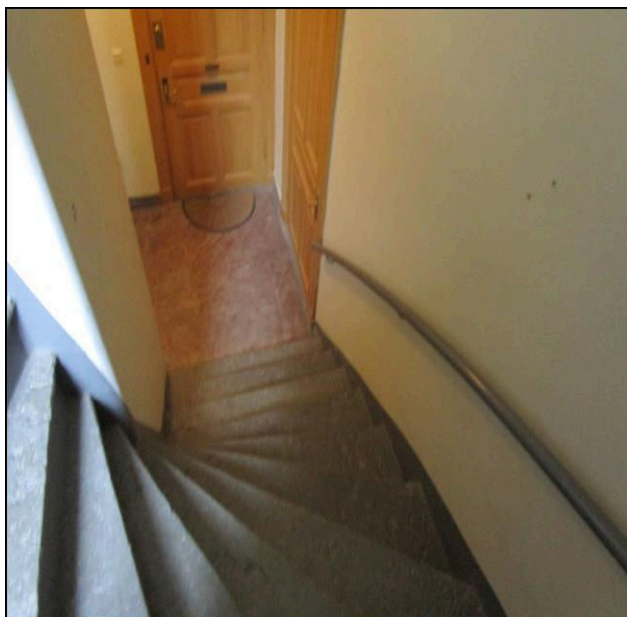
Vilplan med plastmatta

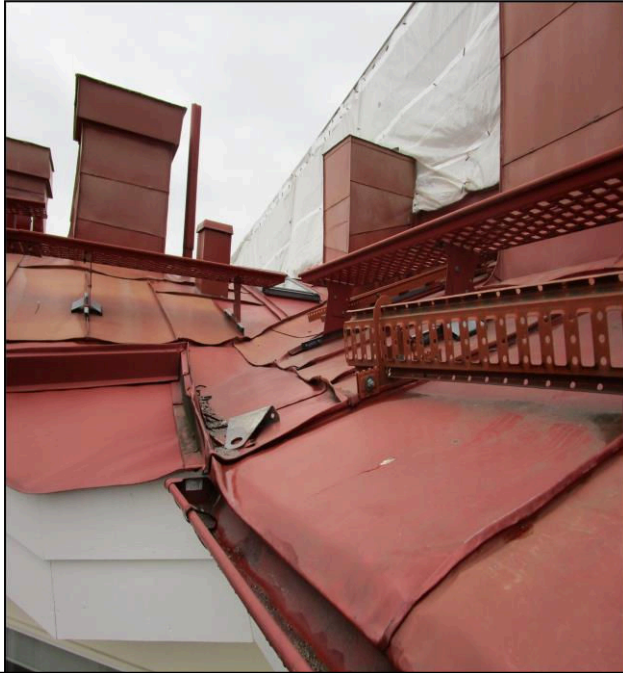
Bandfalsat plåttak

- Bandfalsat plåttak i röd kulör, utfört 2002 och renoverat 2010.
- Plåtade luckor samt huvar, utan anmärkning.
- Taket nås via takterrass på vindsvåning.
- Taksäkerhet i form av gångbrygga, takstege till serviceytor, livlinefästen samt snörasskydd.
- 15st takfönster.

- Plåttak underhålls genom kontroll och rengöring. Vid behov utförs målning och mindre reparationer.
- Rekommenderar löpande rensning av takfotsrännan och hängrännor.
- Besiktning av taksäkerhet cirka vart 5:e år för att säkerställa funktion.
- Rekommenderar att installera en taklucka i trapphuset vid nästa takrenovering/åtgärd, för att underlätta tillträde till taket vid takarbeten.

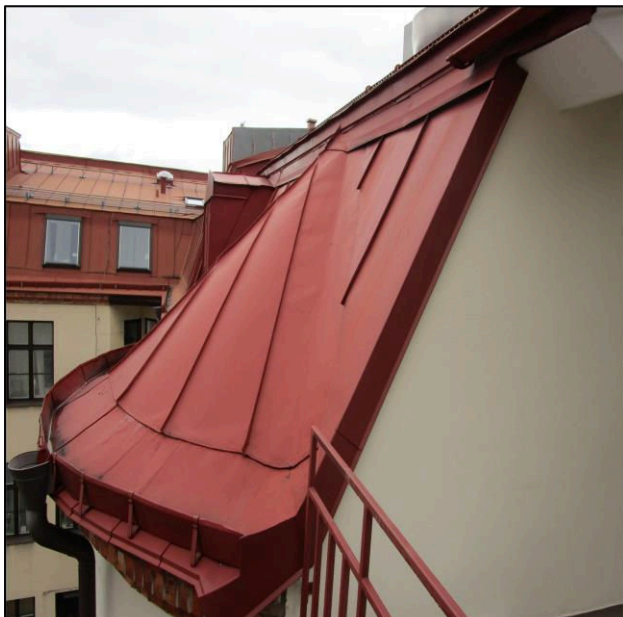
Takfotsränna rensas löpande

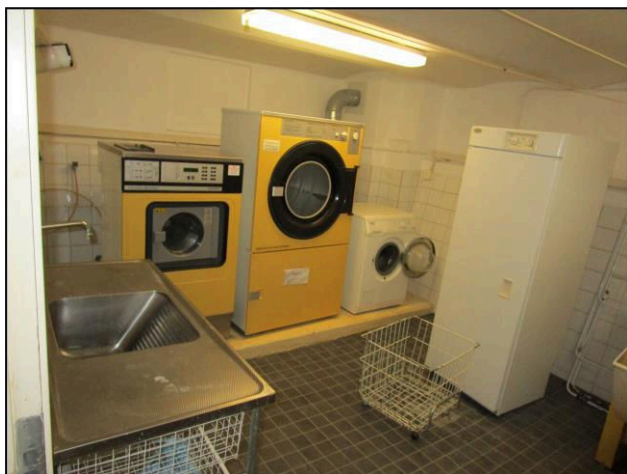
- Tvättstuga är beläget på källarplan.
- Golv nybelagt med grått klinker.
- Väggar bestående av kakel och puts.
- Yta om cirka 20m².
- Avlopp från tvättmaskiner leds ner i ränna försedd med golvbrunn.
- Tvättlåda saknar vattenlås.
- Frånluft från torktumlare försedd med filterlåda

- Maskiner håller normalt i 14-16 år eller c:a 30 000 tvättar, men byts i praktiken ut när de går sönder.
- Planera för byte av maskinpark i tvättstugan.
- Avlopp från tvättmaskiner bör först ledas ner i luddlåda för uppsamling av ludd och dylikt innan det leds ner i spillvattensystemet.
- Montera vattenlås på avlopp från tvättlåda.
- Filtret i filterlådan bakom torktumlare bör regelbundet kontrolleras och hållas ren för god funktion och luftflöde.

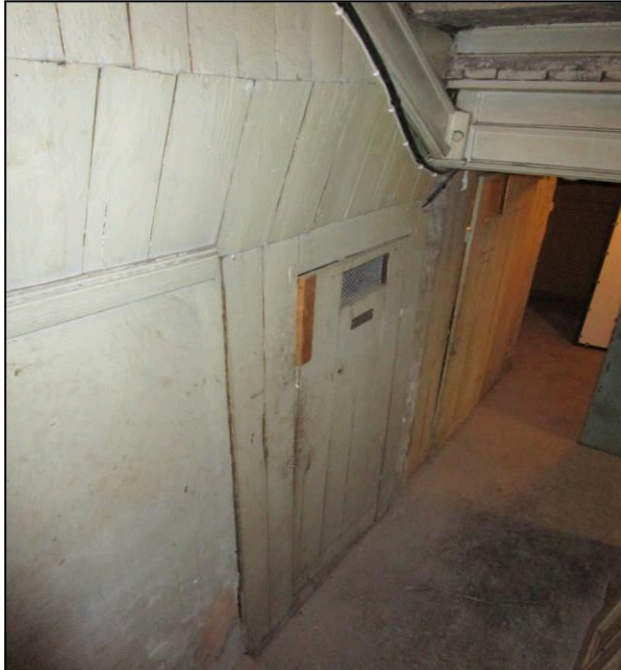
Källare A med träförråd, elcentral och UC

- Källare med vitmålade och putsade tegelväggar och betonggolv.
- Via källaren nås: UC, elcentral, förråd och tvättstuga.
- Källargångar inredda med troax-buror och förråd i trä.
- Belysning i form av timerstyrda armaturer, varav en armatur saknar kåpa

- Rekommenderar att måla alternativt dammbinda golvet i källargångarna för trevligare boendemiljö och förenklad renhållning.
- Rekommenderar byte till LED-belysning med närvarostyrning för lägre energianvändning.
- Regelbunden rengöring och underhåll av källargolv är nödvändigt för att hålla betong i bra skick.
- Ur brandsynpunkt bör man se till att hålla källargångar och allmänna utrymmen fritt från föremål.

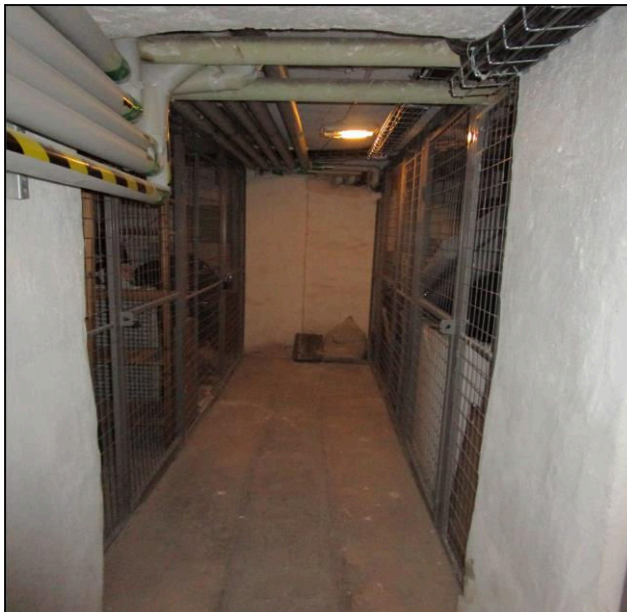
Källare B med Troax-förråd och tvättstuga

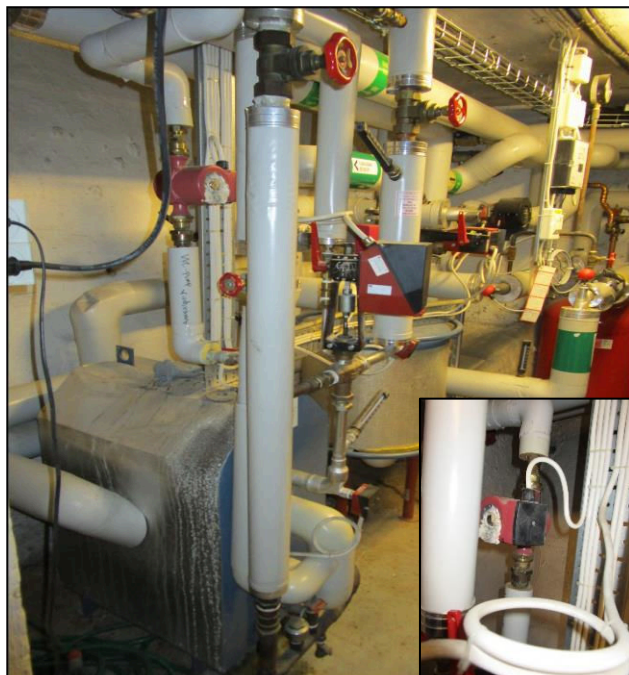
Värmeväxlare från -85

- Värmeförsörjning via fjärrvärme, växlarpaket och DUC från -85 med vissa förnyelser -02.
- Kraftig kalkbeläggning noterades på VVC-pump.
- Elcentral belägen i källare med individuell mätning.
- Ventilation genom självdrag.
- Inkommande kallvatten med tryckstegringspump installerad i el-central.
- OVK utförs 2019.

- Rekommenderar att planera för byte av värmeväxlarpaket, anläggningen har passerat sin tekniska livslängd.
- Rekommenderar att bygga in elinstallationer i el-centralen för att skydda utrustningen vid eventuellt läckage.
- Utför löpande tillsyn av värmesystemet för att tillse att anläggningen är optimerad.
- Översyn av ventiler och övriga installationsdetaljer. Ventiler bör motioneras årligt för att bibehålla funktion och livslängd.
- Funktionsbesiktning av fastighets-el rekommenderas vart 10:e år för att upptäcka eventuella brandrisker.

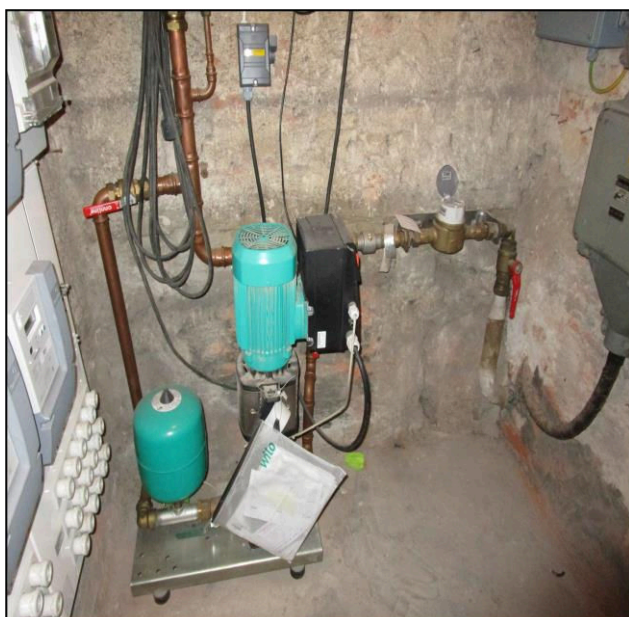
Inkommande kallvatten i elcentral

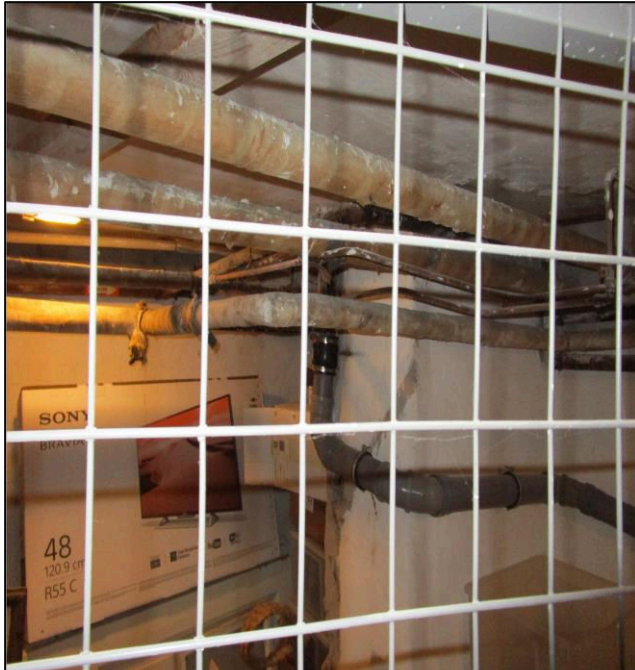
Gamla rörstråk i källare

- Enligt uppgifter har stambyte genomförts på gårdsplan, källare och samt badrum i samtliga A-lägenheter. Årtal oklart.
- Majoriteten av tappvatten och värmestråk i källaren i originalutförande och har passerat sin tekniska livslängd.
- Rörisolering på gamla ledningar innehåller sannolikt asbest i böjar.
- Energideklaration daterad 2009-06-24.
- SBA – Systematiskt brandskyddsarbete bedrivs internt i föreningen.

- Byte av återstående tapp- och spillvattenstammar bör planeras in.
- Rekommenderar att planera in byte av värmeledningar, ventiler och termostater samt injustering i samband med ett stambyte.
- Rekommenderar att spola spillvattensystemet vart sjunde år för att undvika stopp och skador i rör.
- Energideklaration ska genomföras vart tionde år och anslås i trapphus.
- Brandsläckare kontrolleras regelbundet och byts ut eller underhålls på verkstad vart 5:e resp. 10:e år beroende på släckartyp.

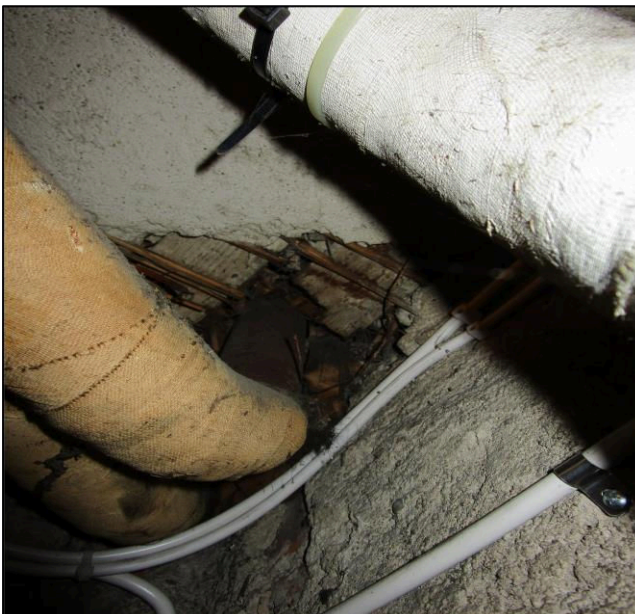
Rörisolering från denna tidsperiod innehåller sannolikt asbest i böjar
