**Fastighetsuppgifter**

Änggården 19:1

Askimgatan 2

| Uppdragsnummer | O23223 |

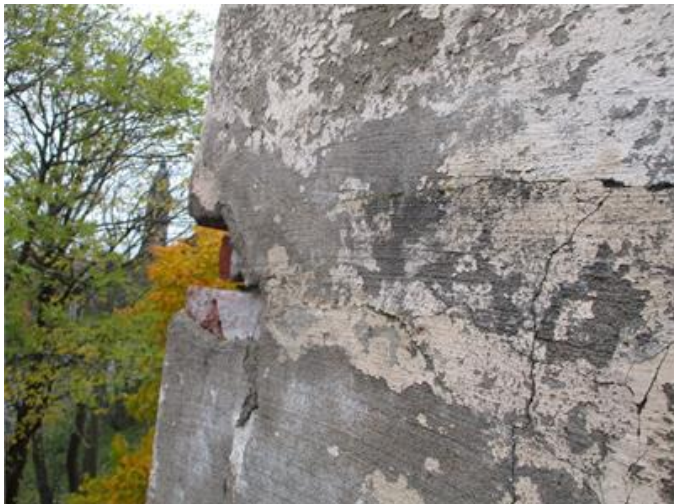
| Besiktningsresultat | | | | | |
|---|---|---|---|---|---|
| Yttertak | | | X | | Yttertaget är besiktigt från mark samt taklucka. Via takluckan noterades attnockpannor/nockband täcker bristfälligt över den övre pannraden. Lokala sprickor och putssläpp noterades i skorstenar, se kommentar/riskanalys.<br>I övrigt har taktäckningen (plåt) på balkonger inte besiktigats då de är täckta av trallgolv. För att möjliggöra detta måste först trallen demonteras. |

Bild visar putssläpp/sprickor i skorsten

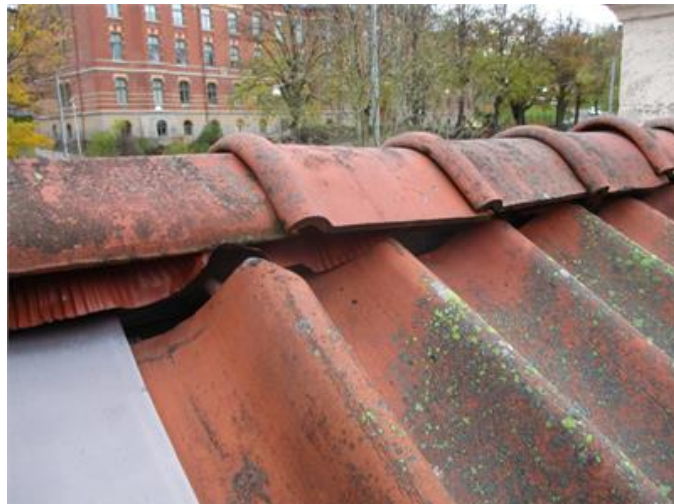
**Yttertak:** Då taktäckningen samt takplåt på balkonger är av äldre standard har det ett minskat motstånd mot vatteninträning. Pannornas bristfälliga täckning i nock medför en risk för inläckage med skador i underliggande material som då påverkar byggnaden negativt. När det är sprickor och putssläpp i skorstenar finns det en risk att fukt kan tränga in och orsaka skador som påverkar byggnaden negativt.

Bild visarnockpannor/band som tätar bristfälligt i nock
