Önnered 17:3

Bronsgjutaregatan 13

| Uppdragsnummer | O17022 |
| Besiktningsdatum | 2021-06-21 |

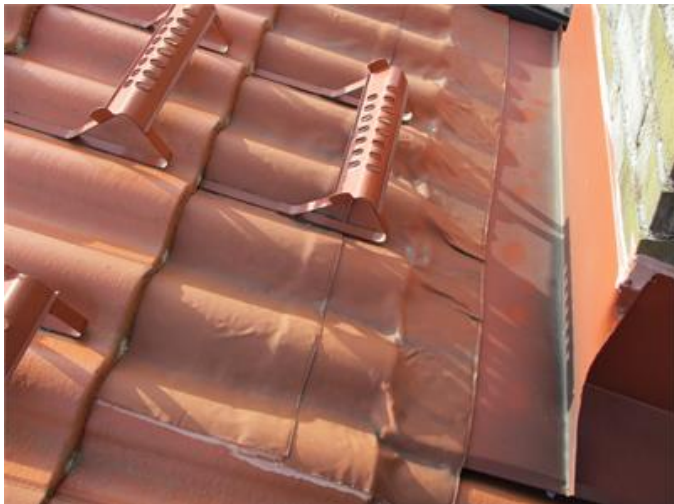
| Besiktningresultat | | | | | |
|---|---|---|---|---|---|
| Yttertak | | X | | | Ovanför skorstenen och plåthuvararna på taketen har armerad gummiduk monterats mellan plåtar och pannor. Se kommentar/riskanalys. |

Bild visar gummiduk ovan skorsten

**Yttertak:** Taket ovanför skorstenen och takhuvorna är tätade med en gummiduk samt sen limmade på pannorna. Uppskattad livslängd på gummiduk kan vara ca 20 år och limningen kan släppa tidigare. Detta bör därför hållas under uppsikt med jämna mellanrum och uppstår otätheter/brister kontaktas takläggare för ny bedömning.

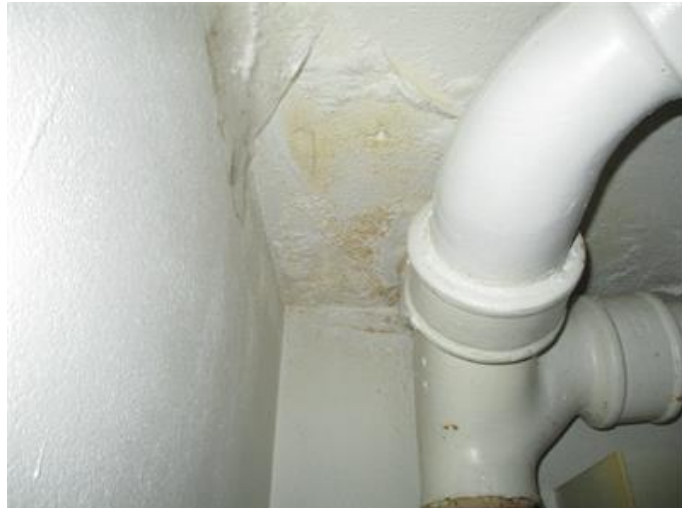
| Besiktningresultat | | | | | |
|---|---|---|---|---|---|
| Toalett | | | X | | Missfärgningar noterades samt höga fuktvärden indikerades i taket. Vi rekommenderar att en fackman kontaktas för en fördjupad undersökning. I övrigt är toalettstolen i utrymmet borttagen och utrymmet används som tvättrum. |

Bild visar missfärgningar i källartak i tidigare toalett
