Änggården 22:1

Carl Skottsbergs gata 24

Uppdragsnummer	O25545
Besiktningsdatum	2024-08-27
Besiktningföretag	OBM Besiktning Väst AB
Besiktningförrättare	Boris Johansson
Närvarande	Säljare och mäklare
Giltig till och med	2025-08-27

Byggnadsbeskrivning 2½-plan gavelradhus byggt på en källare	Byggnadsår 1936
Till eller ombyggnad Inga sådan åtgärder är utförda.	Övrigt Möblerat vid besiktningen. Sidobyggnader ingår ej i besiktningen.

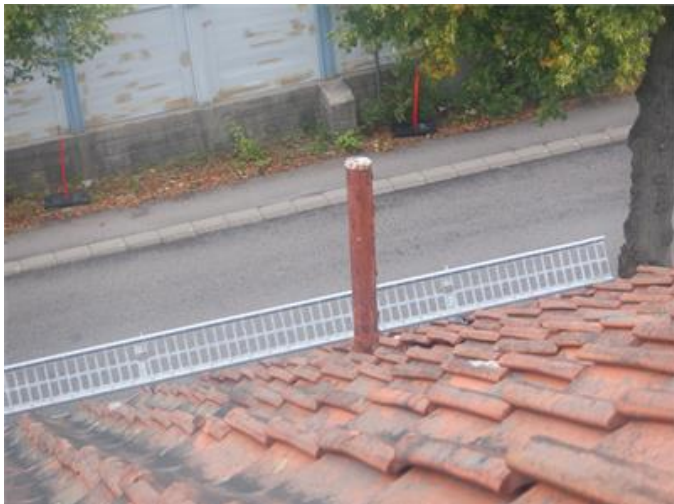
Bilden visar avluftare till f.d. kök på övervåningen har rostangrepp och renoveringsbehov, alternativt ta bort och ersätta med takpannor.

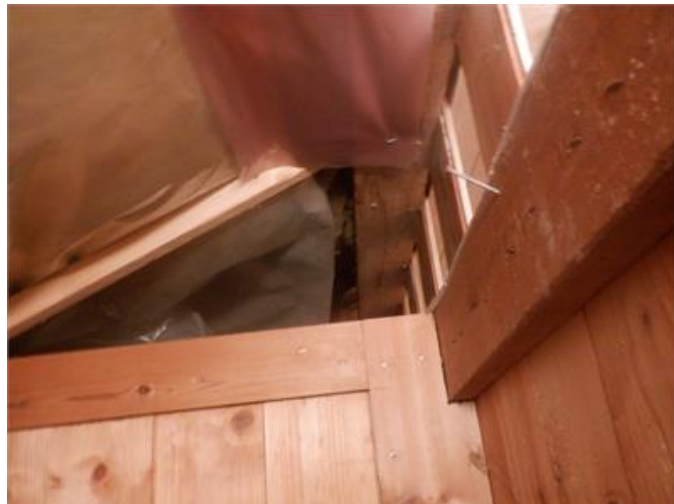
När det finns brister i tätningen mellan ett kallt och ett varmt utrymme finns det en risk att relativt varm och fuktig luft kommer ut från det varma utrymmet till det angränsande kalla utrymmet och träffar en kall yta och kondenserar. Missfärgning på yttertaksstrukturen är en indikering på att ineluften har kommit ut i vinden så att ett gynnsamt klimat för en mikrobiell tillväxt har uppstått. Det kan vara en indikering på att ventilationen inomhus är undermålig. Får detta fortgå finns det en risk att man kan få skador på konstruktioner som i en förlängning påverkar byggnaden och inomhusmiljön negativt.

Bilden är tagen i förrådet på vindsvåningen och visar otätheter i undertak och ångspärr mot vind.

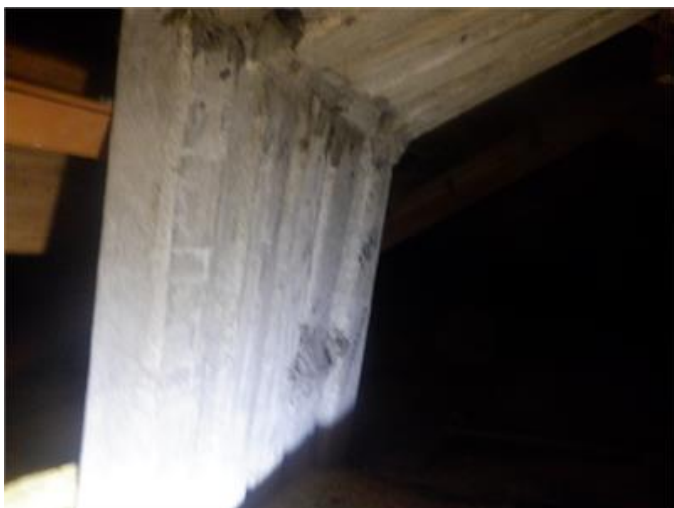
Bilden visar eternitrör till ventilationen på vinden vilket kan medföra en fördryrning vid ändring eller ombyggnad av ventilationen.
