**Fastighetsuppgifter**

Ugglum 6:234

Egnahemsvägen 4

Byggnadsinformation

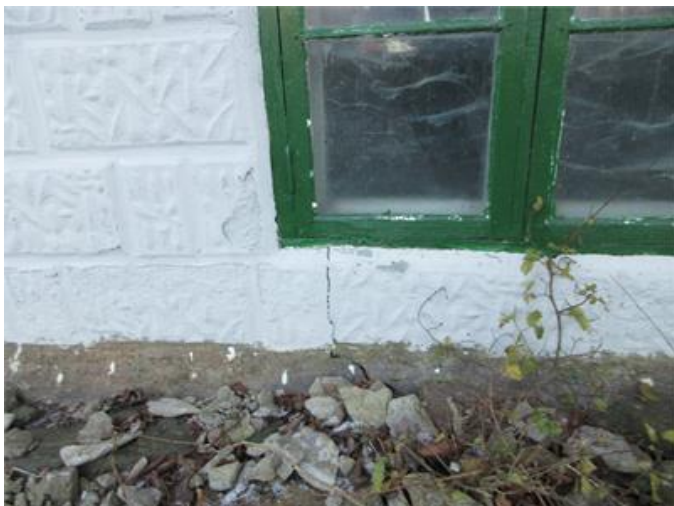
| Besiktningsresultat | | | | | |
|---|---|---|---|---|---|
| Sockel | | | x | | Lokala sättsprickor noterades i sockel, se kommentar/riskanalys. |

**Sockel:** När det är sättsprickor i sockel finns det en risk att fukt kan tränga in och orsaka skador som påverkar byggnaden negativt. För att kontrollera om sprickorna påverkat huset negativt bör en vidare undersökning göras.

Exempel på sättspricka i grundmur

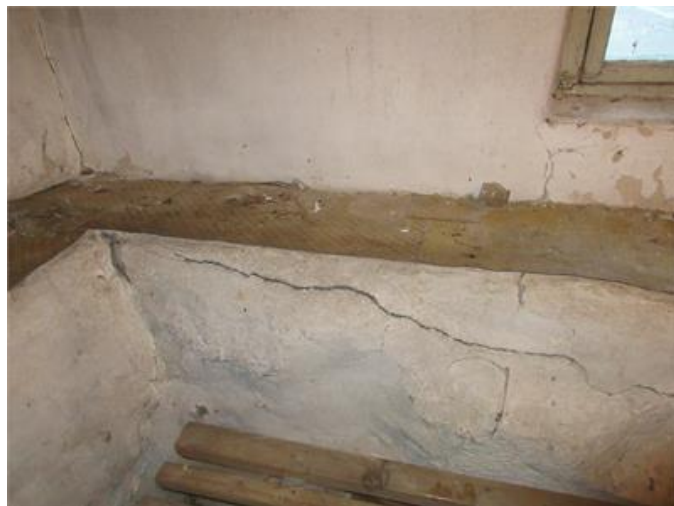
| Besiktningsresultat | | | | | |
|---|---|---|---|---|---|
| Allmänt | | | X | | Källaren är en såkallad råkällare med betonggolv och murade väggar som sen putsat/målats. I något rum finns träväggar i kontakt med plattan. Äldre källare av detta slag bedöms ur fuktsynpunkt som en riskkonstruktion. Lokala sprickor noterades på murade väggar samt betonggolv, se kommentar/riskanalys. |

**Allmänt källare:** Byggnaden är uppförd över källare med betonggolv samt putsade väggar som sen målats. Äldre källare av detta slag utsätts i regel mer eller mindre för permanent fuktpåverkan från angränsande mark vilket kan medföra puts/färgsläpp på väggar. Täta skikt bör undvikas mot golv- och väggytor för att minska risken för fuktspridning i väggar och förtvålning av fästmassor etc. Utifrån erfarenhet är det också känt att konstruktioner och beläggningar/beklädnader med organiska material mot golv- och väggytor bör undvikas, då fuktpåverkan och mikrobiell tillväxt och rötskador kan uppstå i sådana. I övrigt är det utvändiga fuktskyddet äldre varför arbete med detta kan komma i fråga. Gällande sättsprickorna på golv och väggar rekommenderas att en vidare teknisk undersökning utförs. Detta för att utesluta att det påverkar huset negativt.

Exempel på sprickor i grundmur i källare

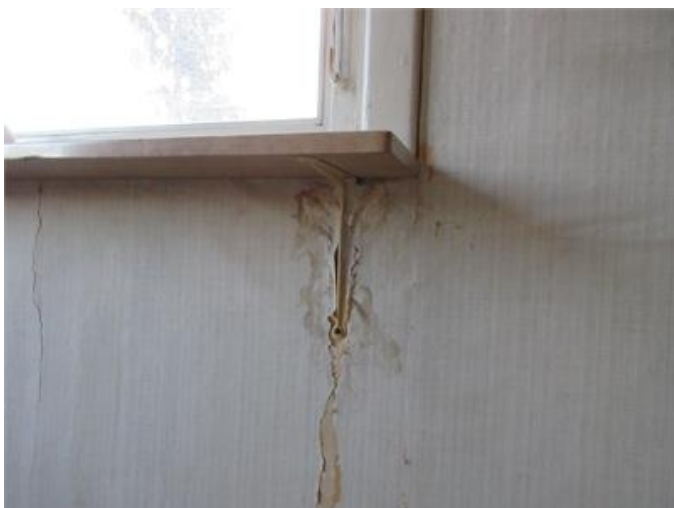
| Besiktningsresultat | | | | | |
|---|---|---|---|---|---|
| Vardagsrum | | x | | | Missfärgningar/fuktfäckar noterades på ytterväggar under två fönster. Fuktindikering har utförts utan att någon onormal fuktindikation har erhållits. Skador kan dock ej uteslutas i bakomvarande konstruktion och detta bör kontrolleras i samband med fönsterbyte/renovering. |

Exempel på missfärgning yttervägg under fönster

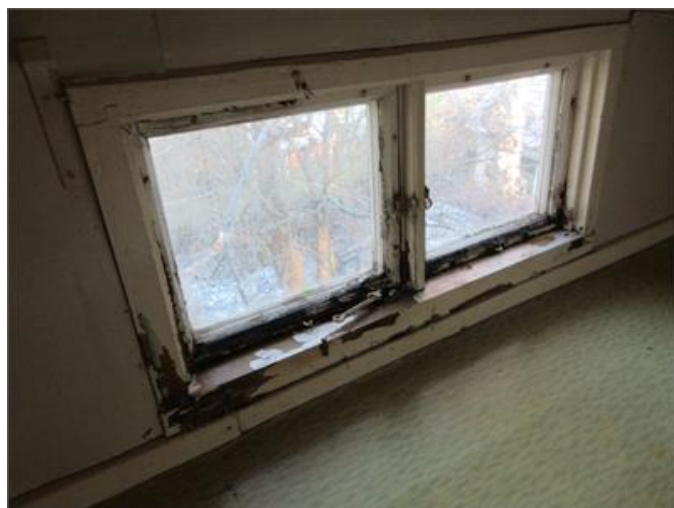
| Besiktningsresultat | | | | | |
|---|---|---|---|---|---|
| Fönster | | | x | | Färgsläpp, torrsprickor och röta noterades i några fönster. Det finns även fönster där fönsterbågarna är fuktpåverkade mellan och invändigt bågarna. Brister noterades i anslutningar av några fönsterbleck. Vi bedömer att fönster är i behov av renovering/fönsterbyte. |

Exempel på fuktskadad fönster i sidovind
