Underhållsplan 30 år

Brf Eklandagatan 14

Utfärdad av:
Oscar Andersson
NordicLife Förvaltning AB
Datum: 2017-05-11

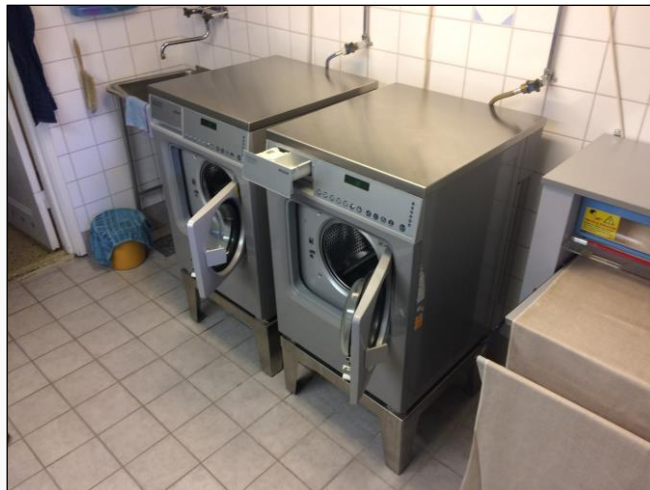
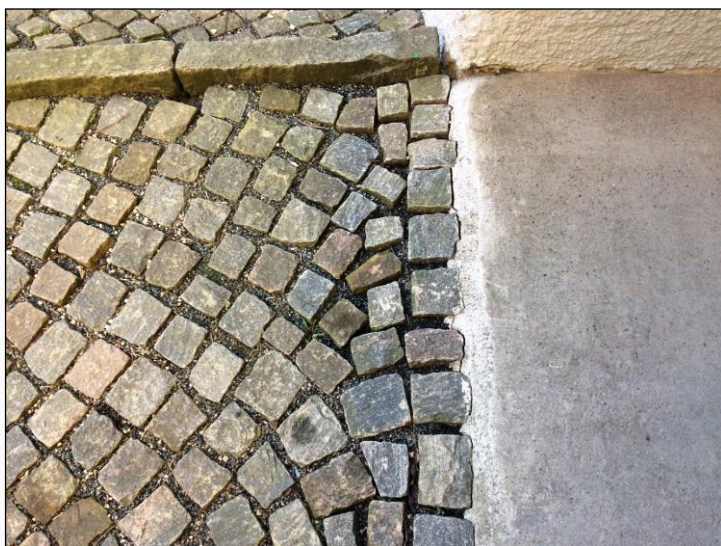
Till tvättmaskinerna installeras en luddlåda som gör att förorenat vatten inte rinner direkt ut i avloppet.

Klinker på golv och kakel på väggar. 2st tvättmaskiner, 2st torktumlare varav en äldre och en yngre, 1st mangel och en lakansträckare. En utkastarvask med blandare. Tvättmaskinerna saknar luddlåda, detta kan åtgärdas för att förhindra att förorenat vatten rinner ut i avloppet.

4.5.1.1. Luddlåda installeras till tvättmaskinerna för att förhindra att förorenat vatten rinner rakt ut i avloppet.

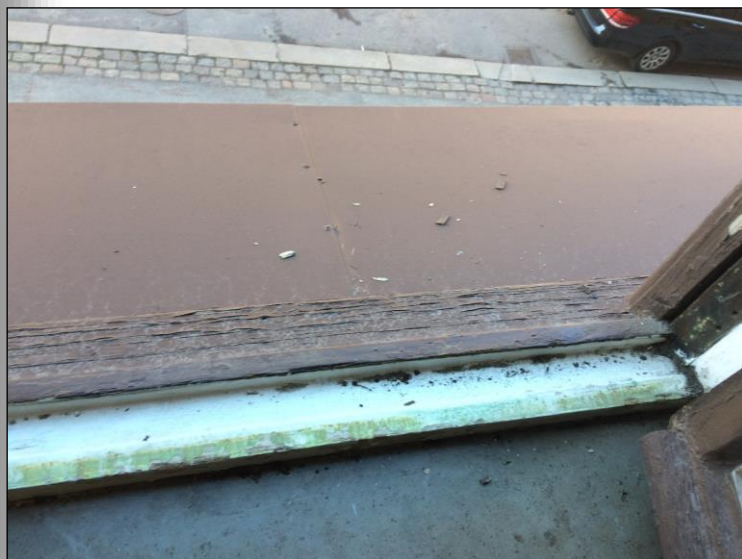
Fönstren mot gatan behöver målningsrenoveras omgående för att inte förlora träets tekniska livslängd.

Träfönster mot gata är i dålig kondition och i stort behov av en målningsrenovering i det närliggande underhållet. Senaste målningen gjordes 2006 och nu är färgen slut och fönstren behöver målas om. Dock så verkar träet fortfarande vara i god kondition och förmodligen behövs det inte bytas.

4.2.1.1. Samtliga fönster mot gatan genomgår en omfattande målningsreovering.
