# TEKNISK RAPPORT

**Erik Dahlbergsgatan 48  
Göteborg**

**Huskonsulterna i Göteborg AB**

den 18 november 2020

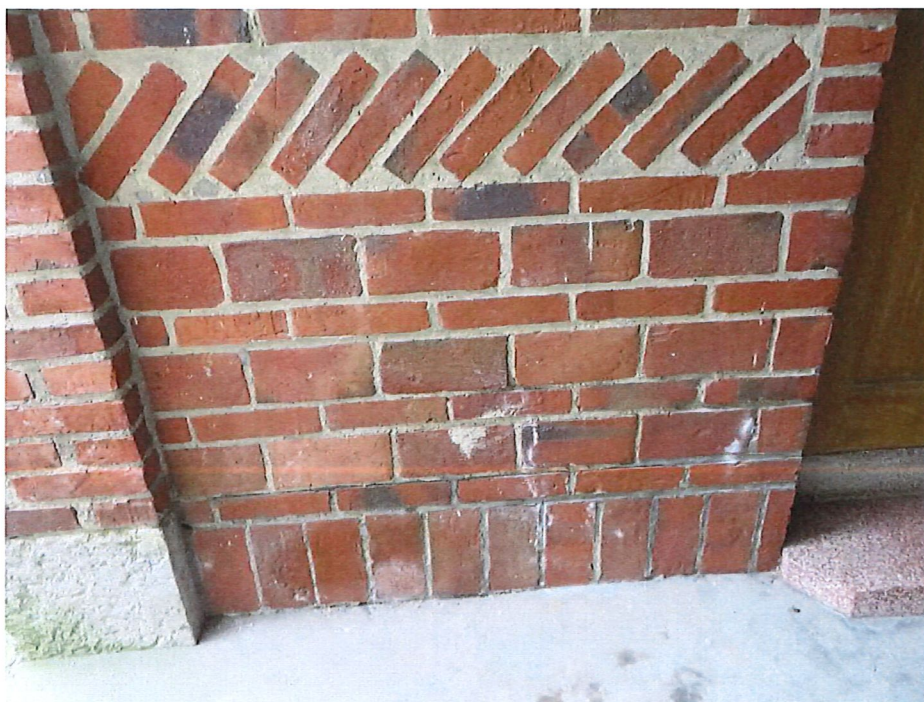
| Fasader | Fasaderna är klädda med trä från våning 1 och uppåt. Fasaden mot gatan är nymålad och i bra skick. Träfasaden mot gården är målad 2017 och den är också i bra skick. Sedan är målningsintervallet vart 6:e-8:e år. Bottenvåningen är i tegel. Fogarna på teglet bör ses över och delvis fogas om framförallt i portiken. |

Bitvis dåliga fogar

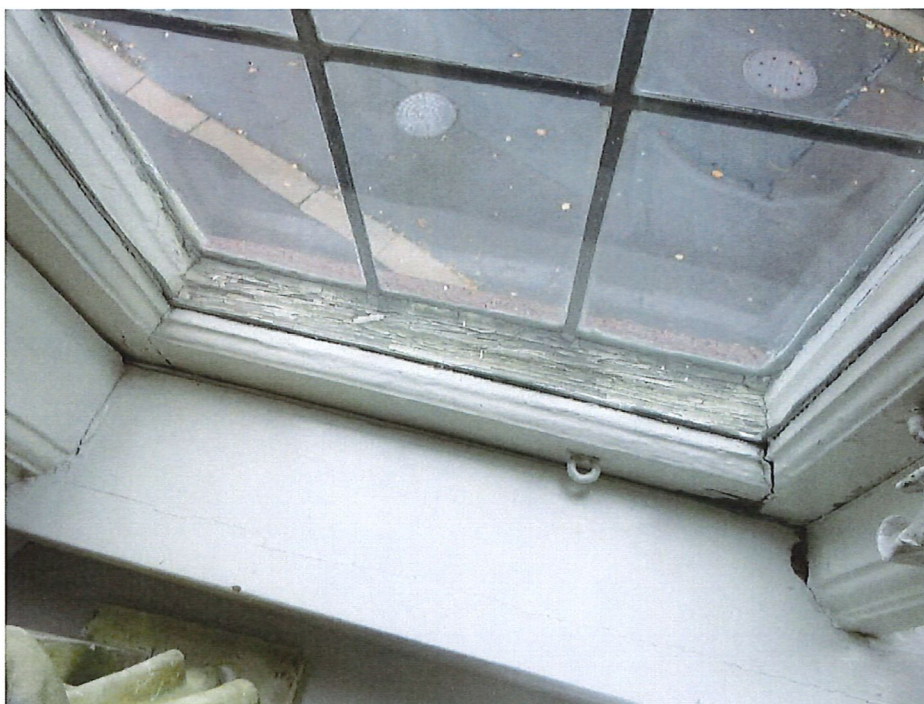
| Fönster | Fönstren är kopplade träfönster som nyligen har målats enbart på utsidan. Färgen mellan bågarna är i behov av målning. Inga ytterligare åtgärder de kommande 10 åren förutom årlig justering och smörjning. |

Mellan fönstren behöver målas

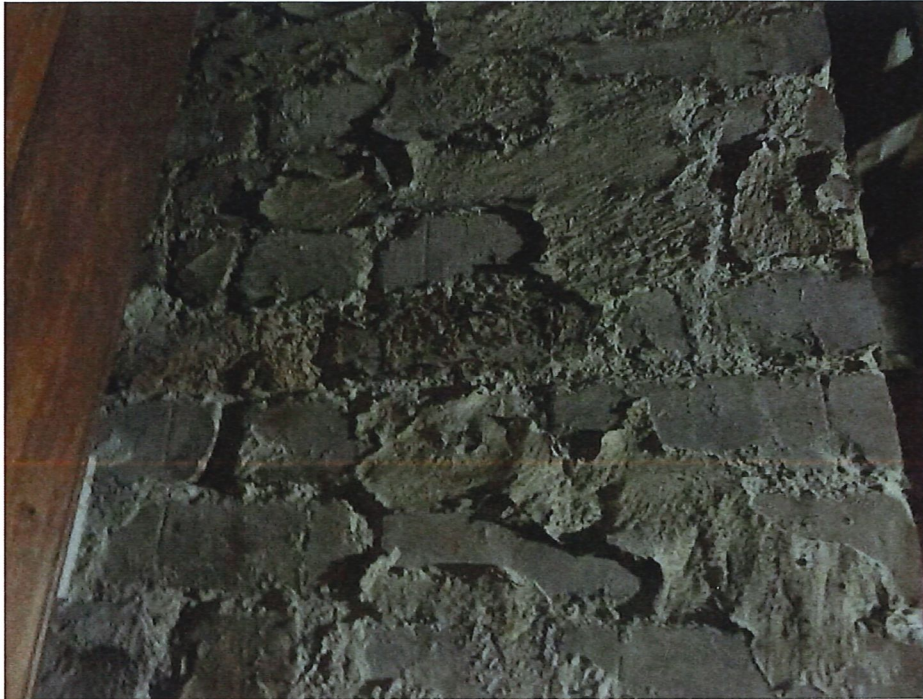
| Vindar | Husen har en kallvind med lägenhetsförråd. Inga synliga skador från läckage från yttertak. Putsen på rökkanalerna släpper och behöver putsas om. |

Murstocken på vinden

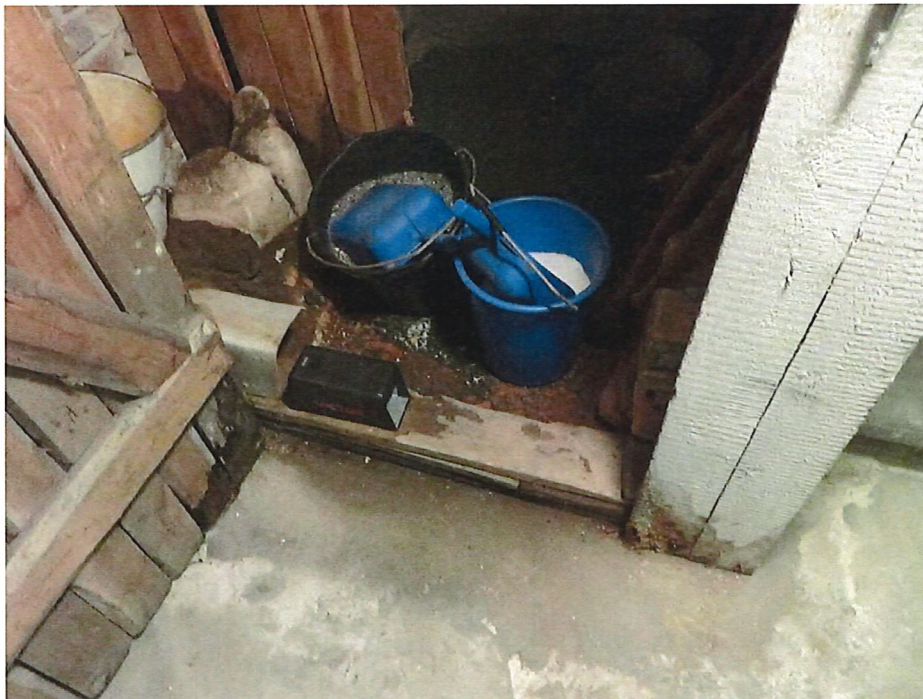
| Källare | Källare med förråd, undercentral, tvättstuga mm. Det tränger in vatten under trappan. Orsaken bör utredas och åtgärdas. |

Vatten tränger in under trappan

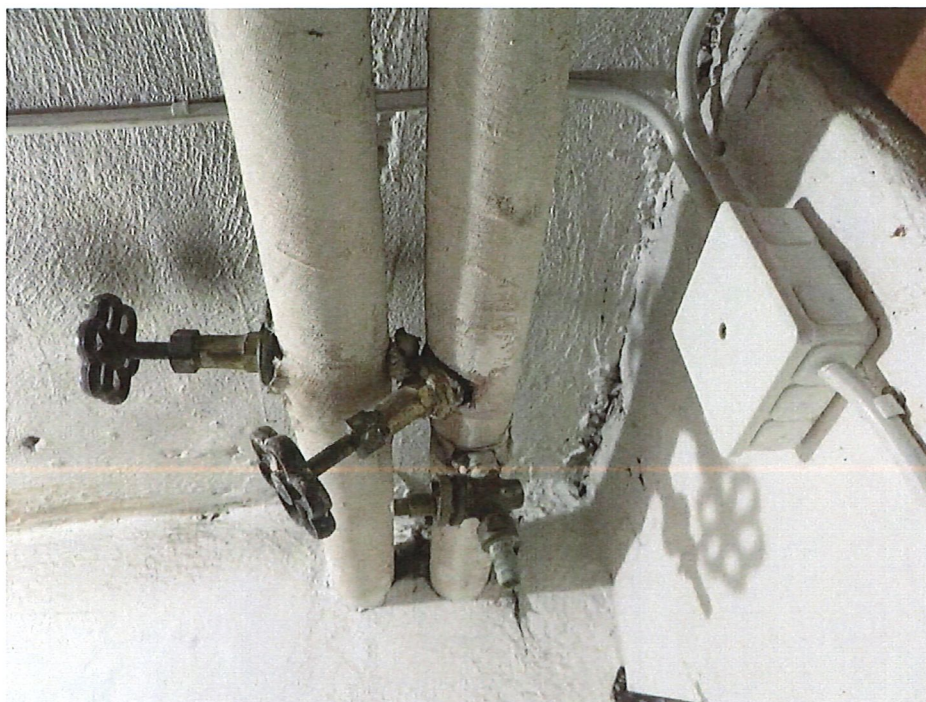
| Rör | Vatten- och avloppsledningarna är bytta i samband med badrumsrenoveringar som utfördes. En köksstam är befintlig. Denna stam relinas inom 2 år. Samlingsledningarna ut till kommunens avlämningspunkt relinas inom 2 år. Det finns rörstråk i källaren som inte är bytta. Dessa ledningar byts inom 2 år. Samtidigt byts alla avstängningsventiler. Efter bytet märk ventilerna upp. Värmeledningar och radiatorer har normal en tekniks livslängd på 70-80 år. Inga åtgärder de kommande 25-30 åren. Termostaterna på radiatorerna byts om ca 15 år. |

Gamla ledningar och avstängningsventiler

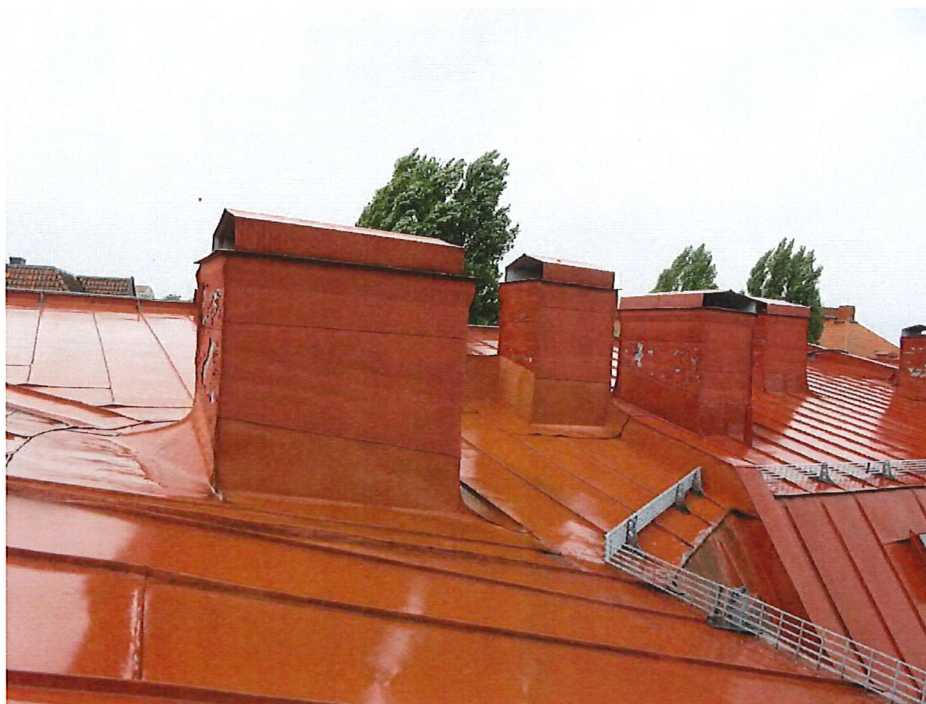
| Tak | Yttertak med tegelpannor och plåtklädda huvar, stosar, mm. Mot innergården har taket bandtäckt plåt. Det förekommer färgsläpp på plåtdetaljer som behöver åtgärdas. |

Färgen flagar på skorstenarna
