**Fastighetsuppgifter**

Hindås 1:117

Fagerhultsvägen 41

| Besiktningsdatum | 2024-01-29 |

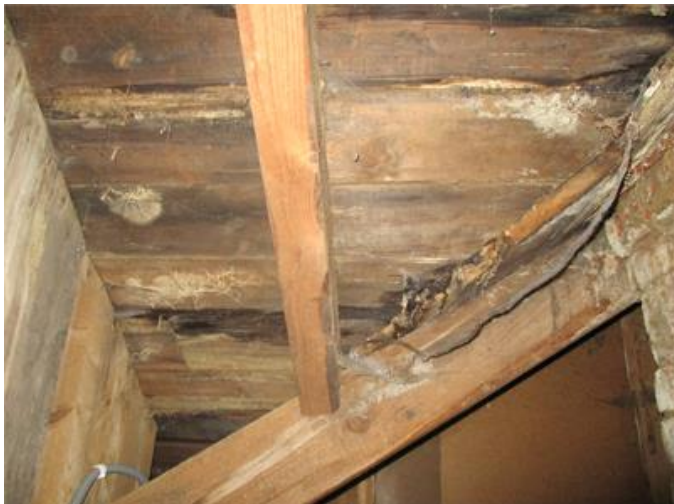
| Besiktningsresultat | | | | | |
|---|---|---|---|---|---|
| Vind | | | X | | Råsponten i taket vid murstocken är fuktig vilket visar på takläckage. Fackman kontaktas för felsökning och vidare undersökning av taket. I taket vid murstocken samt i två intilliggande vindsutrymme noterades svampmycel på råsponten. Vi rekommenderar att en fackman kontaktas för en fördjupad undersökning av orsak och omfattning till svampmycel. Ett prov på svampen bör också tas och skickas på analys. Mikrobiell missfärgning noterades på yttertakets insida, se kommentar/riskanalys. |

**Vind:** När det finns brister i tätningen mellan ett kallt (vind) och ett varmt (bostad) utrymme finns det en risk att relativt varm och fuktig luft kommer ut från det varma utrymmet till det angränsande kalla utrymmet och träffar en kall yta och kondenserar. Mikrobiell missfärgning på yttertakskonstruktionen är en indikering på att inneluften har kommit ut i vinden så att ett gynnsamt klimat för en mikrobiologisk (mögel, bakterier och röta) tillväxt har uppstått. Det kan vara en indikering på att ventilationen inomhus är undermålig. För detta fortgå finns det en risk att man kan få skador på konstruktioner som i en förlängning påverkar byggnaden och inomhusmiljön negativt.

Takläckage i vind och exempel på svampmycel på råspont

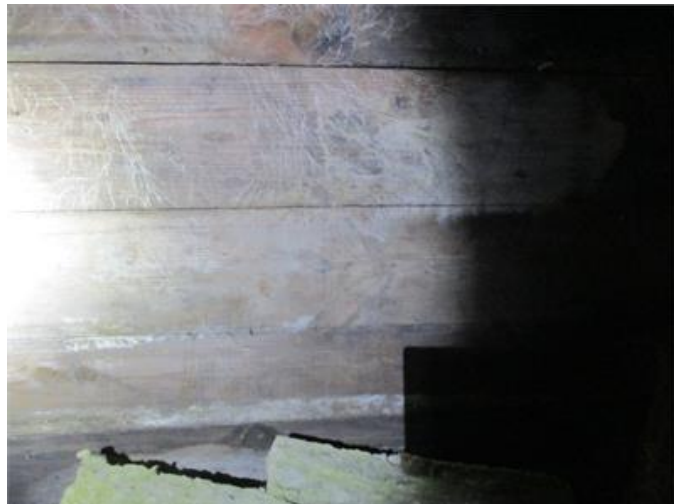
Exempel på svampmycel på råspont
