# TEKNISK RAPPORT

**Bostadsrättsföreningen Sillsalteriet  
Fjärde Långgatan 28  
Göteborg**

Bostadsrättsföreningen Sillsalteriet  
Göteborg

Fjärde Långgatan 28

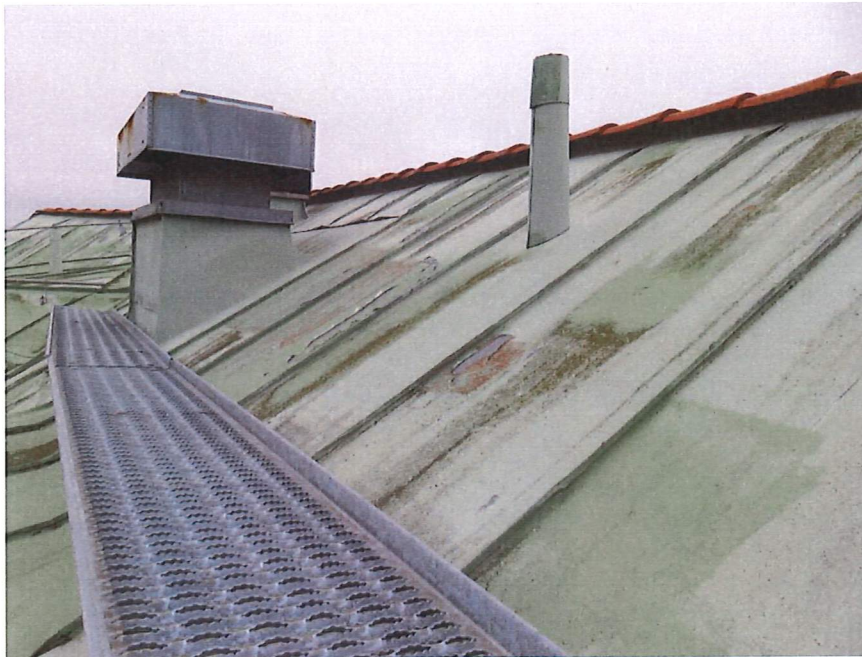
| Tak | Yttertak mot gatan med tegelpannor och plåtklädda huvar, stosar, mm. Mot innergården har taket bandtäckt plåt. Det förekommer färgsläpp på plåtdetaljer som behöver åtgärdas. All plåt på yttertaget målas om ca 2 år. |

Yttertak i behov av rengöring och målning

Målning tak (plåtdelen)

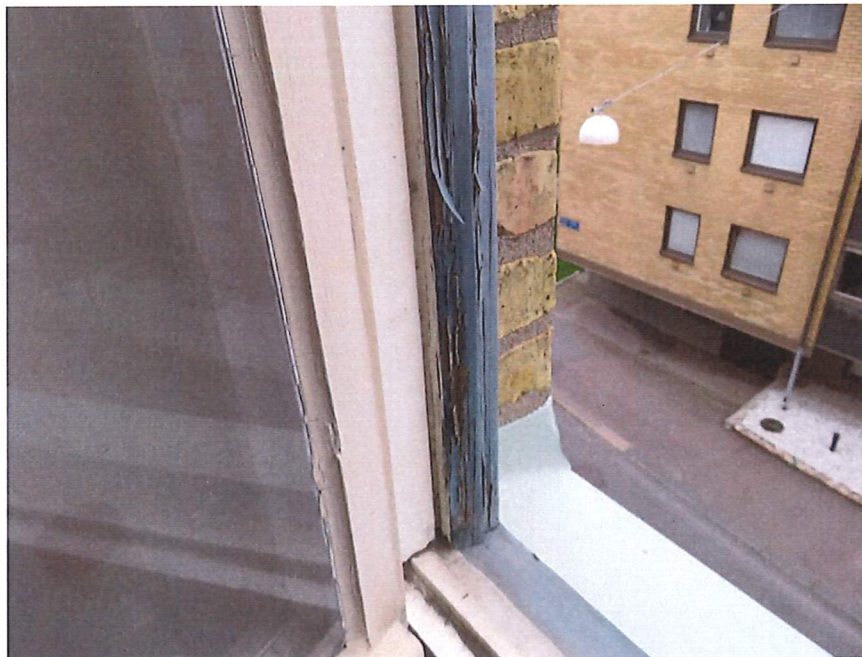
| Fönster | Fönster och fönsterdörrar är kopplade och är generellt i dåligt skick. Fönster och fönsterdörrar byts inom 2 år. |

Rötskador och otäta fönster som byts

Byte fönster

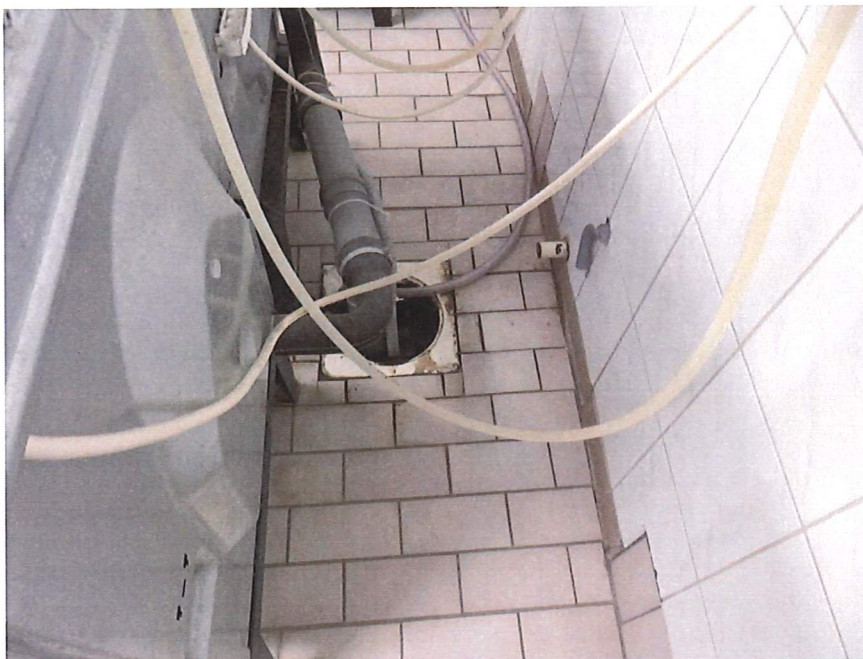
Luddlåda saknas

| Tvättstuga | Tvättstuga med klinker på golv och kakel på väggarna. Ytskikten är ca 20 år och i bra skick. Tvättstugan är utrustad med 2 tvättmaskiner, 1 torktumlare och 1 elmangel. Det finns även ett torkrum i anslutning till tvättstugan med klinker på golvet och kakel på väggarna. Torkrummet är utrustat med en avfuktare. Maskinerna är av varierande ålder. Om det uppstår dyra renoveringar byts maskinerna ut istället för kostsamma reparationer. Luddlåda installeras på avlopp från tvättmaskinerna. |
