**Fastighetsuppgifter**

Änggården 8:3

Fyradalersgatan 18

| Uppdragsnummer | O24324 |

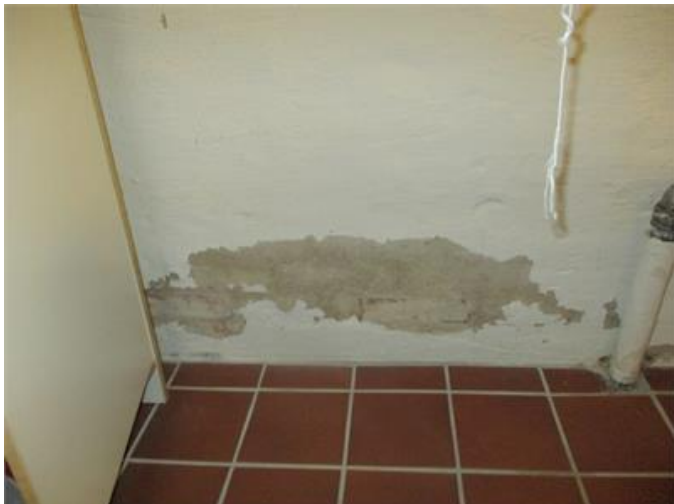
| Besiktningsresultat | | | | | |
|---|---|---|---|---|---|
| <b>Källare</b> | | x | | | Allmänt. Husets grundkonstruktion är en äldre källare och på källarväggar noterades lokala putssläpp och sprickor, se kommentar/riskanalys. |

**Allmänt källare:** Äldre källare av detta slag utsätts i regel mer eller mindre för permanent fuktpåverkan från angränsande mark vilket har medfört puts/färgsläpp på väggar. Huset har också motfyllda ytterväggar där den utvändiga fuktisoleringens tekniska livslängd anses vara förbrukad, underhållsbehov avseende fuktisolering, dränering etc. anses därför föreligga.

Bild visar exempel på färg/putssläpp på källarväggar
