**Fastighetsuppgifter**

Änggården 9:41

Fyradalersgatan 40

| Besiktningsdatum | 2021-05-06 |

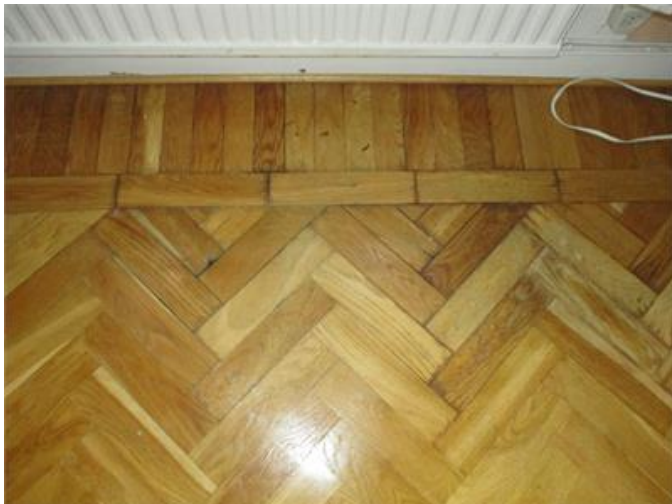
| Besiktningsresultat | | | | | |
|---|---|---|---|---|---|
| Sovrum 2 | | x | | | Missfärgningar noterades på parkettgolvet framför fönster vilket kan tyda på övervattning blommor eller läckage från radiator som förövrigt är bytt. Golvet fuktindikerades och låga (torra) indikationer konstaterades. Skador i underliggande konstruktioner kan ej uteslutas. |

Missfärgad parkett i sovrum framför fönster

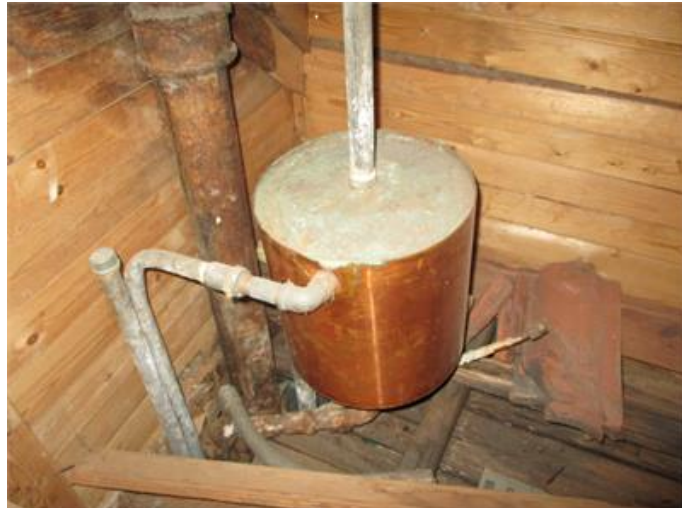
| Besiktningsresultat | | | | | |
|---|---|---|---|---|---|
| Vind | | X | | | Lokala missfärgningar/rinnmärken samt mikrobiell påväxt noterades på insidan av yttertaket. Se kommentar/risikanalyt. På golvet under expansionskärlet noterades också röta i brädgolv och golvbjälklar varför arbete med detta kommer ifråga. |

Röta i bjälklaget under expasnionskär i vind
