**Fastighetsuppgifter**

Rud 80:23

Grimmeredsvägen 87

| Uppdragsnummer | O26028 |

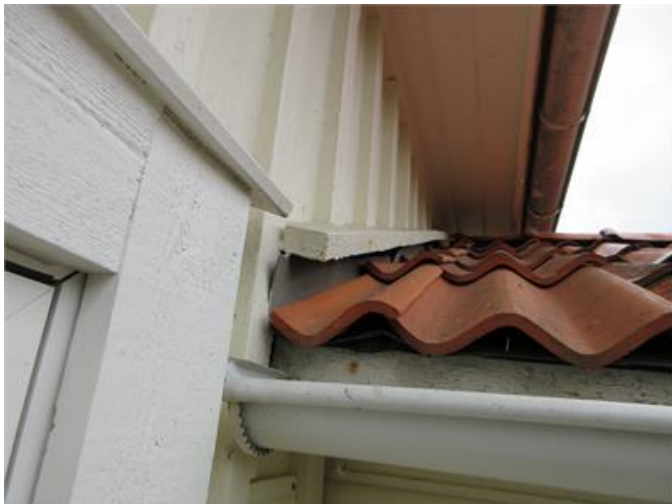
Brister i anslutning mellan tak och fasad

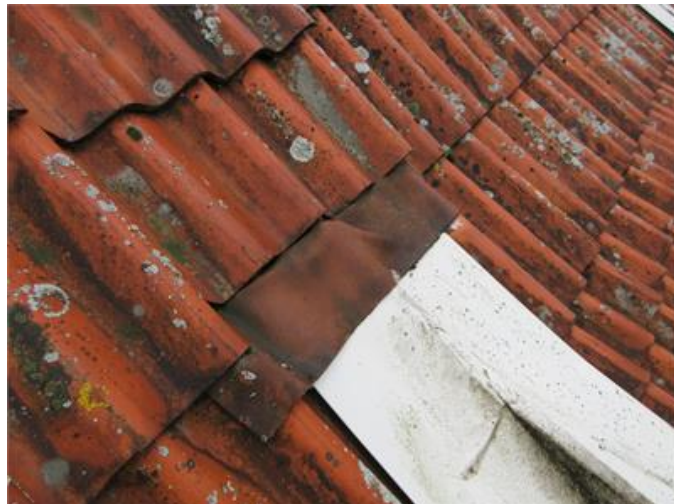
| Besiktningsresultat | | | | | |
|---|---|---|---|---|---|
| Yttertak | | x | | | Det finns tegelpannor på taket som glidit ner och täcker bristfälligt över taket. På båda sidor av takkupan har de fastklistrade gummidukarna släppt från vindskivenplåten. På taket på entréhallens utbyggnad är underlagspappen vid uppviket mot husfasaden avskuren för långt ner. Fotplåtar finns inte monterade på hela taket. Vi rekommenderar att fackman/takläggare kontaktas för översyn samt åtgärdar bristerna i taktäckningen. |

Gummidukar släpper från vindskiveplåten

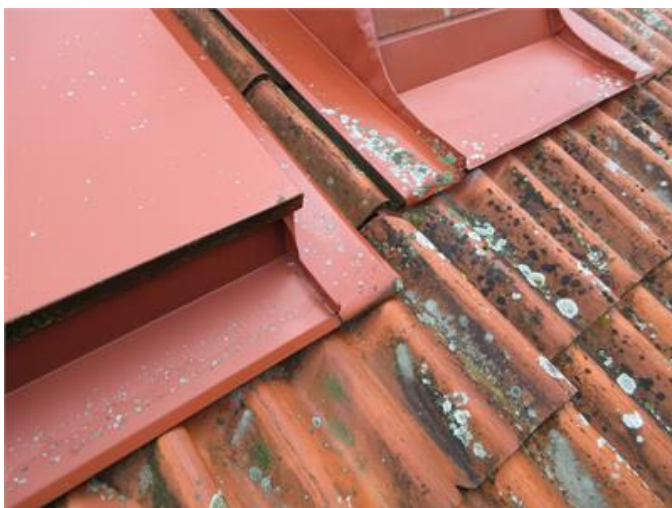
Otäta tegelpannor
