**Fastighetsuppgifter**

Sävenäs 149:15

Hyvelmästaregatan 9

| Uppdragsnummer | O24968 |

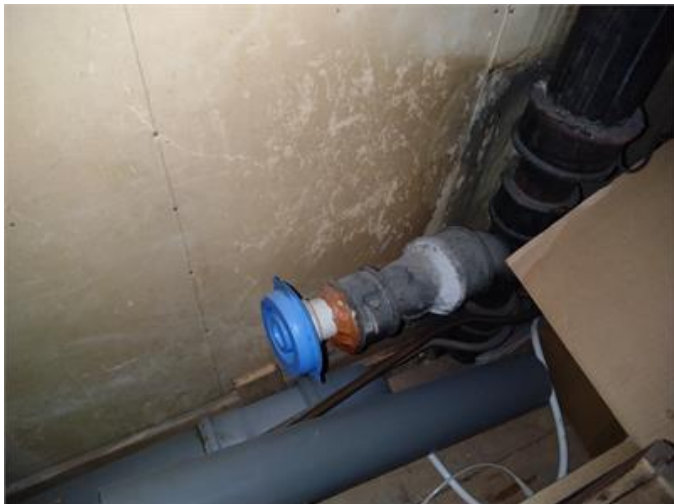
| Besiktningsresultat | | | | | |
|---|---|---|---|---|---|
| Sidovind | | | X | | På ytterväggen och golvet bakom avloppsröret noterades lokala missfärgningar som tyder på läckage. Fuktindikering har utförts utan att någon onormal fuktindikation har erhållits. Skador i bakomvarande konstruktioner kan dock ej uteslutas och därför rekommenderar vi att detta kontrolleras vidare. |

Skador på yttervägg/golv bakom avloppsrör i sidovind
