**Fastighetsuppgifter**

Kungälv Aröd 4:117

Jakobsvägen 19

Uppdragsnummer	O21217
Besiktningsdatum	2023-02-20
Besiktningföretag	OBM Besiktning Väst AB
Besiktningförrättare	Roger Gustafsson
Närvarande	Säljare, mäklare
Giltig till och med	2024-02-19

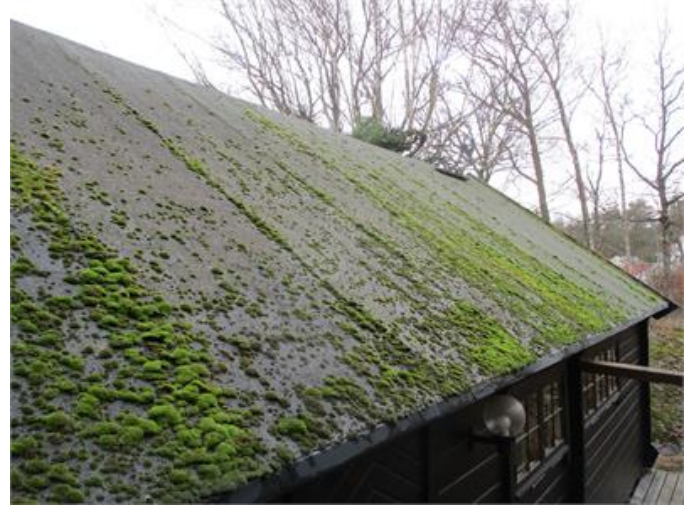
**Yttertak:** Huset har en takbeklädning av takpapp. En sådan takbeklädning kräver regelbunden tillsyn och underhåll. Livslängden för en vanlig takpapp brukar anges till ca 20 år. Mosspåväxt förekommer på takpannorna innebärande ökad risk för fuktpåverkan på underliggande konstruktioner och förkortad livslängd på takpannorna.

Mossa på taket
