Fastighetsbeteckning  
Hönekulla 1:71  
Adress  
Kaveldunsvägen 11  
435 40 Mölnlycke

| Uppdragsnummer | O33360 |
| Besiktningsdatum | 2026-08-19 |
| Besiktningsföretag | OBM Besiktning Väst AB |

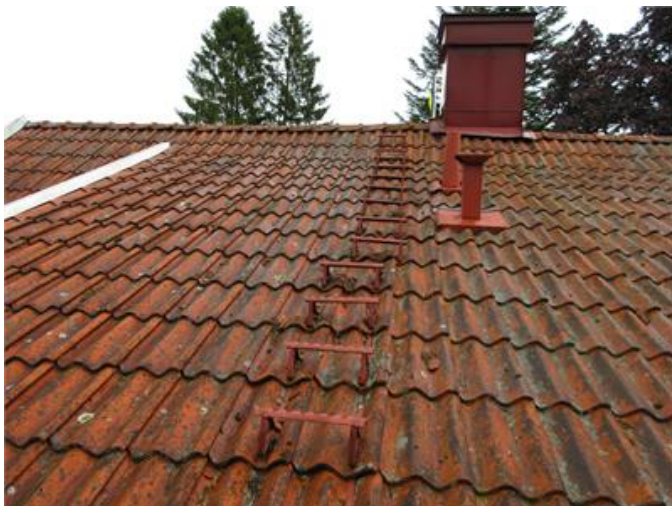
| Besiktningsresultat | | | | | |
|---|---|---|---|---|---|
| Yttertak | | x | | | Det finns inga fotplåtar ellernocktätning monterade på taket. Trasiga och vittrande pannor noterades på taket (bild 1). Mossa noterades på pannorna och barr/skräp finns i rännalar, se kommentar/riskanalys. |

**Yttertak:** Då fotplåtar,nocktätning inte är monterat och trasiga/vittrande pannor finns på taket har det ett minskat motstånd mot vatteninträngning. Detta i sin tur kan leda till fuktskador på takkonstruktionen vilket kan påverka byggnaden och dess inomhusklimat negativt. Viss mosspåväxt förekommer på takpannorna samt barr/skräp i ränndalar innebärande ökad risk för fuktpåverkan på underliggande konstruktioner och förkortad livslängd på takpannorna.

Trasiga/vittrande tegelpannor

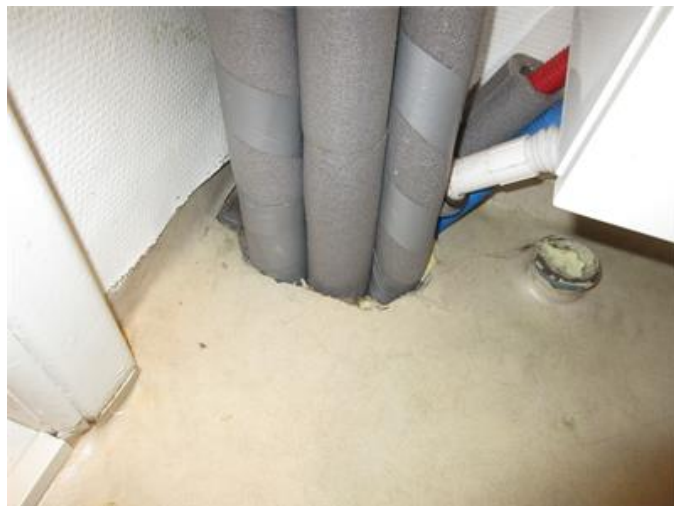
| Besiktningsresultat | | | | | |
|---|---|---|---|---|---|
| Tvättstuga/wc | | | x | | Det finns ett upptaget hål i våtrumsmattan på golvet (bild 2), se kommentar/riskanalys. |

**Tvättstuga/wc:** I tvättstugor skall man ha ett tillfredställande fuktskydd. När det finns ett hål i våtrumsmattan finns det en risk att fukt kan tränga in i bakomvarande konstruktion och orsaka skador som kan påverka byggnaden negativt. Vidare är våtutrymmet av äldre standard och förväntad teknisk livslängd anses uppnådd.

Upptaget hål i golv i tvättstuga
