Brännö 3:120

Kvigvallen 58

**Besiktningssuppgifter**

Uppdragsnummer	O21679
Besiktningsdatum	2023-04-25
Besiktningföretag	OBM Besiktning Väst AB
Besiktningförrättare	Roger Gustafsson
Närvarande	Säljare, mäklare
Giltig till och med	2024-04-24

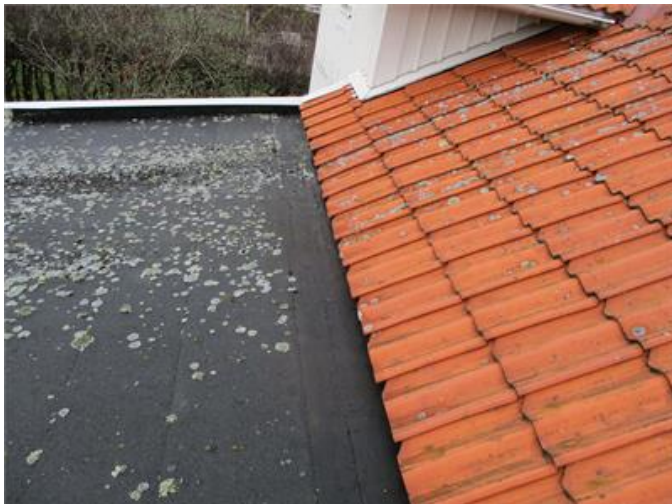
Takpapp i behov av omläggning på verandatak
