**Fastighetsuppgifter**

Bö 42:7

Laboratoriegatan 22

| Uppdragsnummer | O27022 |

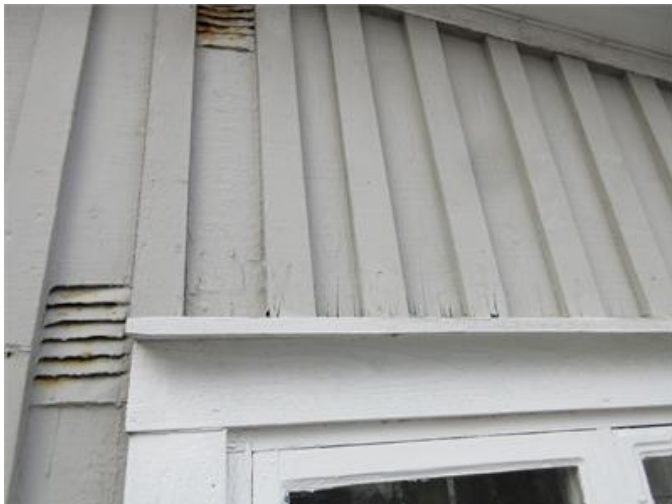
| Besiktningsresultat | | | | | |
|---|---|---|---|---|---|
| Fasad | | X | | | Torrspäckor och röta noterades lokalt i fasadpanel och snickerier i fasader mot syd och väst (bild 1). Vattbrädan på gavelfasaden under ett fönster har släppt från fasaden (bild 2), se kommentar/riskanalys. |

Exempel på torrsprickor/röta i panel

**Fasad/fönster:** När det är färgsläpp, torrsprickor eller röta i fasad/fönster finns det en risk att vatten kan tränga in bakomvarande konstruktioner. Åtgärdas inte detta kan det inte uteslutas att skador på angränsande konstruktioner uppstår. Detta kommer att påverka byggnaden och inomhusmiljön negativt.

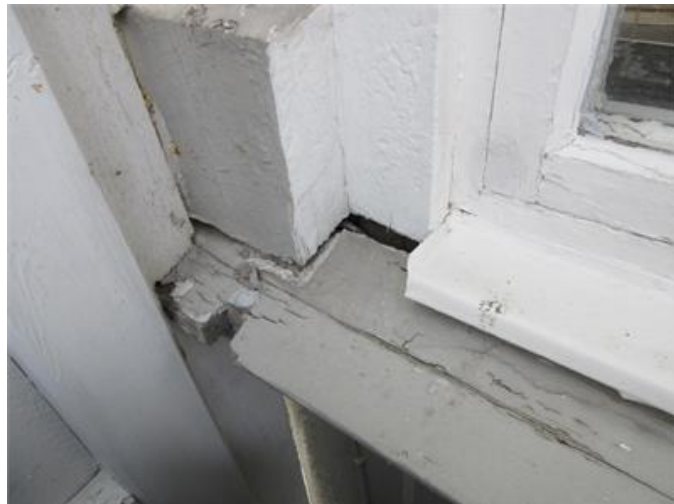
Vattbräda som släppt från fasaden

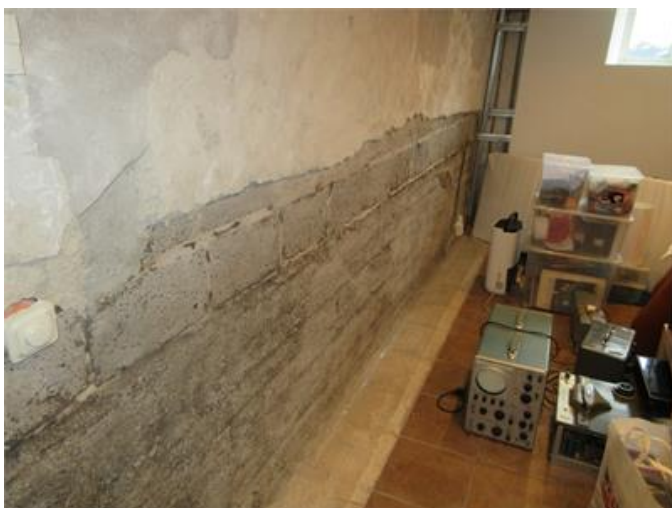
| Besiktningsresultat | | | | | |
|---|---|---|---|---|---|
| Förråd | | X | | | Utrymmet är inte iordningställt (bild 3). |

Ej iordningställt förråd i källare

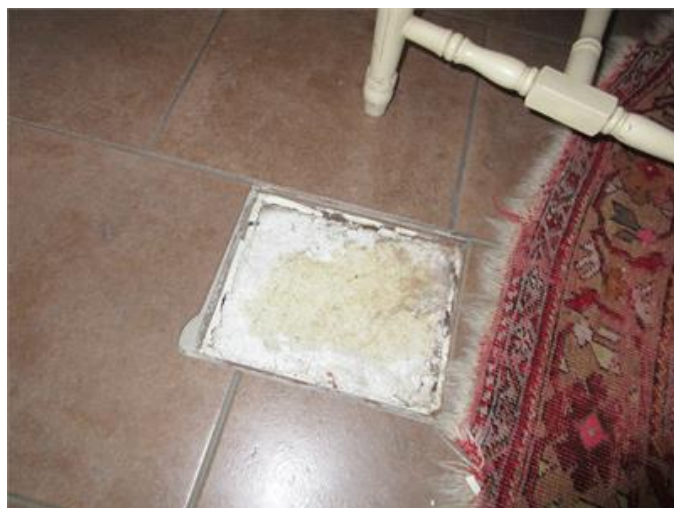
| Besiktningsresultat | | | | | |
|---|---|---|---|---|---|
| Gästrum | | X | | | För att komma åt kopplingen till vattenröret har en klinkerplatta tagits bort på golvet (bild 4). För att undvika att någon skadar sig kan ett täcklock monteras över hålet. |

Hål i golv i gästrum
