Kålltorp 27:20

Lagmansgatan 9

| Uppdragsnummer | O28005 |
| Besiktningsdatum | 2025-05-20 |

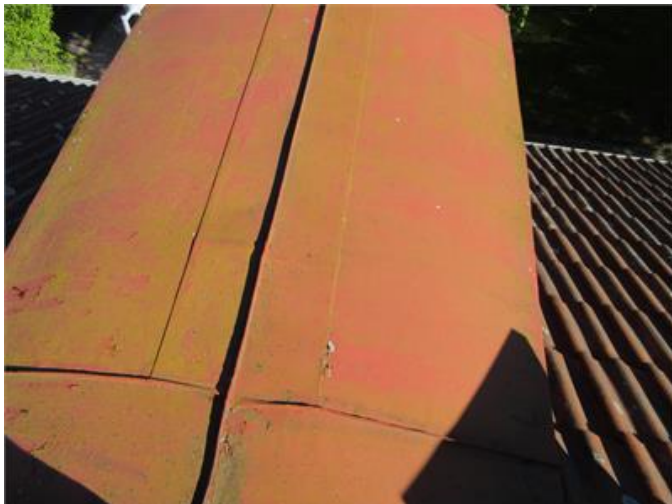
| Besiktningsresultat | | | | | |
|---|---|---|---|---|---|
| Yttertak | | X | | | Taket har äldre standard och takpappens tekniska livslängd anses snart vara uppnådd. Plåtbeslag på tak och kupor är äldre och färgsläpp förekommer. Det anses osäkert om taklutningen på stora takkupan medger takpannor. Vi rekommenderar att takläggare kontaktas för översyn av taktäckning samt åtgärdar brister i taktäckningen. |

Bild visar takplåt med underhåll/målningsbehov

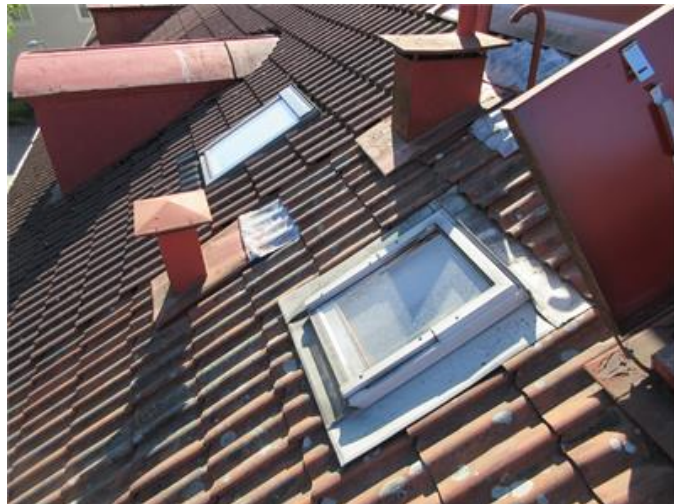
Plåtdetaljer med underhållsbehov

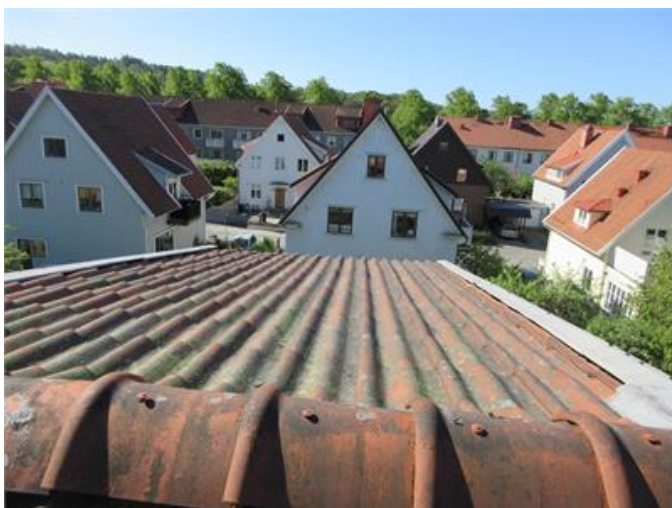
Låglutande tak på kupa

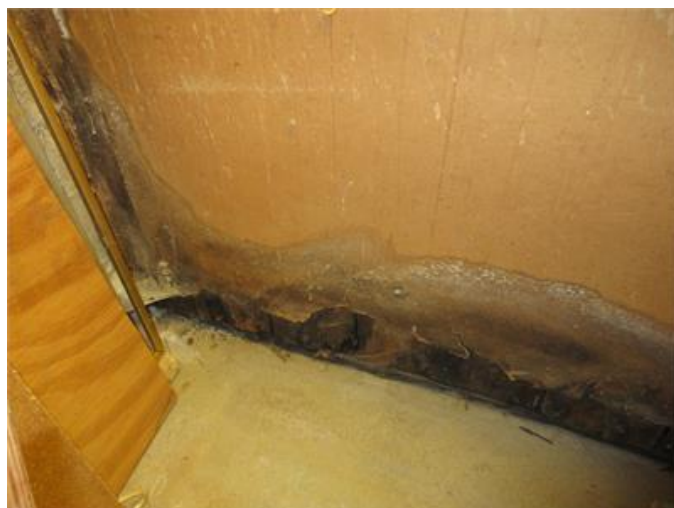
| Besiktningsresultat | | | | | |
|---|---|---|---|---|---|
| Allmänt | | | X | | Lokala puts/färgsläpp noterades på ytterväggar. Röta finns i en trävägg i kontakt med betongplattan. Lokala spräckor noterades i betongplattan på golvet, se kommentar/riskanalys. |

**Källare:** Byggnaden är uppförd över källare med betonggolv och putsade väggar som sen målats. I källaren finns träväggar där väggsyllar står dikt an plattan och röta finns i en trävägg i verkstaden. Äldre källare av detta slag utsätts i regel mer eller mindre för permanent fuktpåverkan från angränsande mark vilket kan medföra puts/färgsläpp på väggar. Täta skikt bör undvikas mot golv- och väggytor för att minska risken för fuktspridning i väggar och förtvålning av fästmassor etc. Utifrån erfarenhet är det också känt att konstruktioner och beläggningar/beklädnader med organiska material tex träväggar mot golv- och väggytor bör undvikas, då fuktpåverkan och mikrobiell tillväxt och rötskador kan/har uppstått i sådana. Delar av det utvändiga fuktskyddet är också äldre och putssläpp och sprickor förekommer varför arbete med detta kan komma i fråga.

Röta i förrådsvägg som behöver rivas ut
