Älvsborg 1:11

Lerskäddegatan 41

**Besiktningssuppgifter**

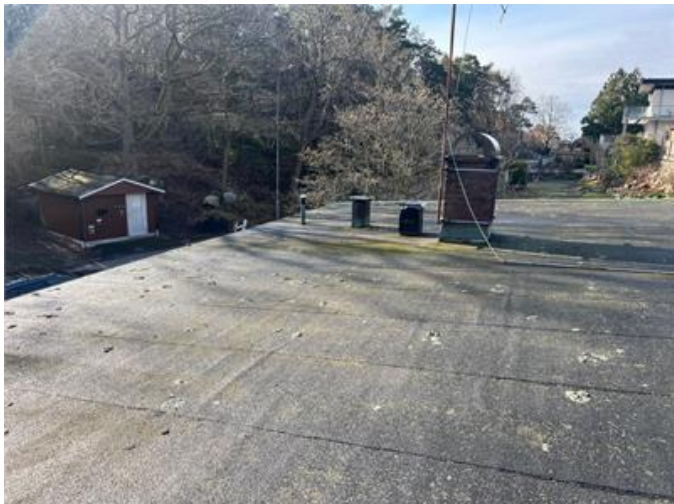
Tak/Vind: Då taktäckningen är av äldre standard har det ett minskat motstånd mot vatteninträning. Detta i sin tur kan leda till fuktskador på takkonstruktionen vilket kan påverka byggnaden och dess inomhusklimat negativt.

Vy yttertak.

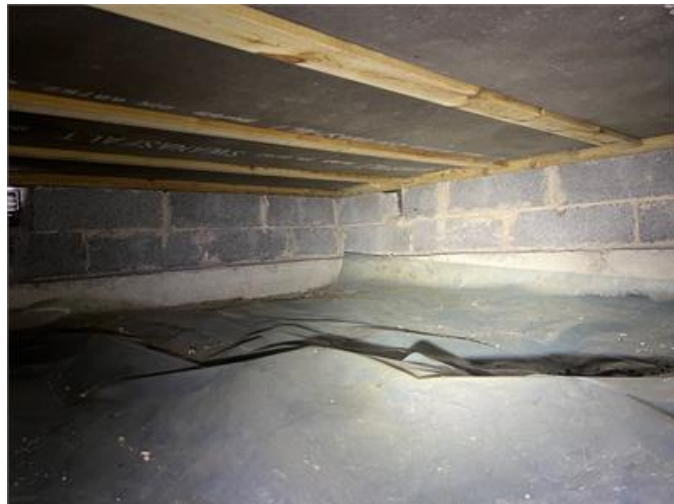
Krypgrund		X			Del av huset är uppfört över krypgrundsutrymme vilket är en riskkonstruktion, missfärgning noterades i blindbottensskivor samt att en blindbottensskiva är trasig och isoleringsmaterial bitvis är oskyddat. Se kommentar/riskanalis.
Invändigt					
Hall	X				Inget att notera.
Wc		X			Vattenrör sticker upp ur golv, se kommentar/riskanalis.
Kök		X			Fuktskydd finns ej under kyl/frys och ej i diskbänkskåp, se kommentar/riskanalis.
Vardagsrum	X				Inget att notera.
Sovrum 1	X				Inget att notera.
Sovrum 2	X				Inget att notera.
Dusch		X			Våtutrymmet är av äldre standard, se kommentar/riskanalis.
Allrum	X				Inget att notera.
Sovrum 3	X				Inget att notera.
Sovrum 4	X				Inget att notera.
Garage			X		Utrymmet delvis belamrat med diverse lösöre, det rekommenderas att en avsyn utförs när det är tomt.
Källare					
Allmänt		X			Källare av äldre datum där det förekommer vägg-konstruktioner av organiskt material, puts/färgsläpp samt missfärgningar förekommer i vissa väggar. Se kommentar/riskanalis.

Krypgrund: Del av huvudbyggnaden är uppförd över krypgrundsutrymme. Utifrån erfarenhet betraktas krypgrunder som riskkonstruktioner. På grund av förhöjd fuktstatus- dels orsakad av fuktvandring från marken och dels orsakad av uteluft som släpps in i grunden främst under den varma tiden av året – kan följdskador med negativ inverkan på såväl byggnaden som inomhusmiljön uppstå i utrymmet och angränsande konstruktioner (t.ex. överliggande bjälklag och uppreglad golvkonstruktion).

Bilden visar del av krypgrunden.

För att på bästa sätt förhindra ett fuktigt klimat i grunden måste den relativa fuktigheten understiga 75 % (ca 17 % FK). Detta utförs genom att montera in en fast installation av en sorptionsavfuktare i grunden. Därefter läggs en ny ålderbeständig plastfolie på marken i hela grunden och otätheter/ventiler i grundmuren nogtätas.
