Fastighetsbeteckning
Älvsborg 755:933
Adress
Lilla Dalavägen 14
426 68 Västra Frölunda

**Besiktningssuppgifter**

Uppdragsnummer O32325
Besiktningdatum 2026-05-27
Besiktningföretag OBM Besiktning Väst AB
Besiktningförrättare Roger Gustafsson
Närvarande Säljare, mäklare
Giltig till och med 2027-05-26

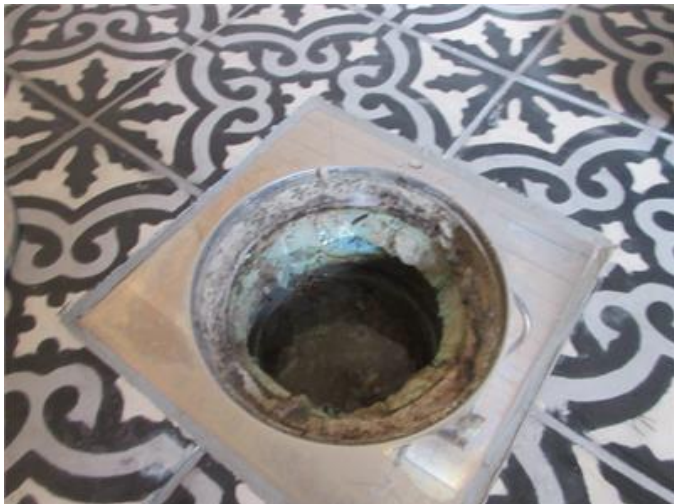
Tvättstuga/dusch: Avsaknad av kvalitetsdokument kan påverka hemförsäkringsbolagets bedömning vid en eventuell vattenskada. När klämring inte är monterad och brunsmansheten är lös i golvbrunnen finns en uppenbar risk för fukt att tränga ner i underliggande konstruktion med skador som följd. Pågående/framtida skador kan ej uteslutas. Gällande sprickorna ovan dörr bedöms de inte påverka badrummet negativt.

Golvbrunn i tvättstuga
