Bö 13:32

Lillkullegatan 8 A

| Uppdragsnummer | O27165 |
| Besiktningsdatum | 2025-03-05 |

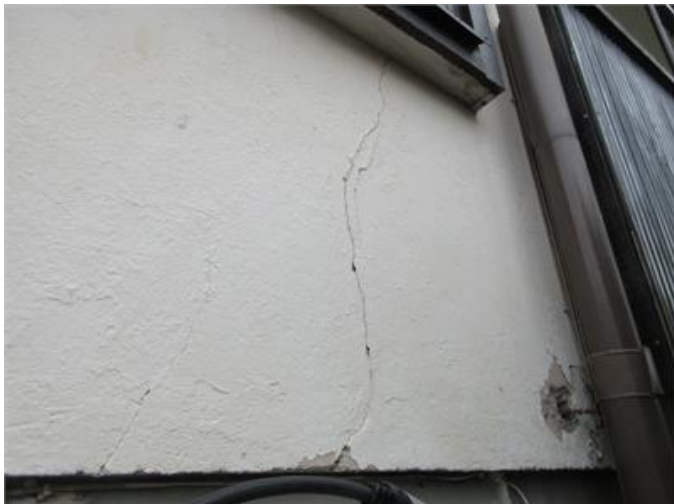
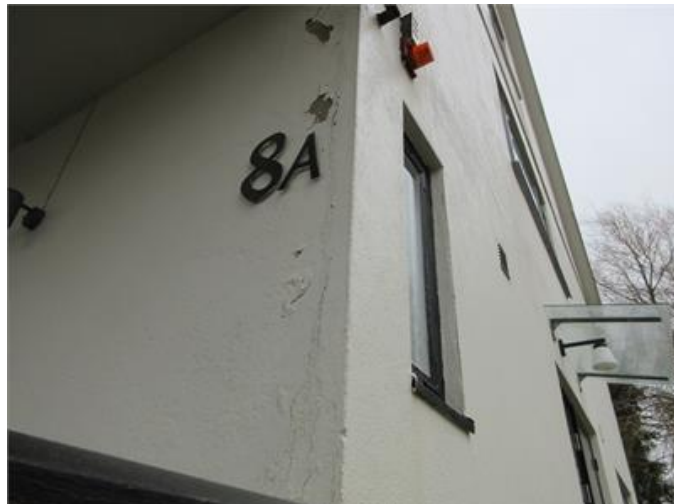
| Besiktningresultat | | | | | |
|---|---|---|---|---|---|
| Fasad | | | x | | Lokala sprickor och putssläpp noterades i den putsade fasaden, se kommentar/riskanalys. Bild 1 och bild 2. |

**Fasad:** Det är svårt att avgöra vilket typ av fasadkonstruktion en omputsad fasad har utan förstörande håltagning. Dessa kan vara enstegstätade, tvåstegstätade eller vara ventilerade. Oavsett typ av ovannämnd konstruktionstyp förekommer dock en risk för fuktrelaterade skador i bakomvarande väggkonstruktion när sprickor och putssläpp förekommer. Skador i bakomvarande konstruktioner kan ej uteslutas. För att säkert fastställa fasadens kondition och utförande kan det därför krävas en fortsatt teknisk undersökning.

Exempel på sprickor i putsad fasad

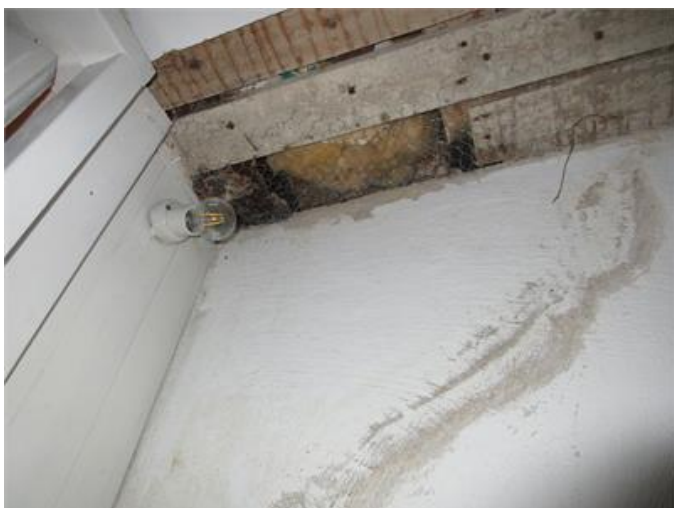
| Besiktningresultat | | | | | |
|---|---|---|---|---|---|
| Allrum | | x | | | Fastighetsägaren informerar om att de noterat missfärgningar på yttervägg/tak i allrum och matkällare. Innertaken i rummen öppnades och det noterades att vatten trängt in från den utvändiga stentrappan via otätheter under entrédörrens tröskel. Detta är idag tätat och inga nya läckage har därefter noterats. Taket kommer att sättas igen efter att konstruktionen torkat ut. Bild 3. |

Öppnat innertak i matkällare

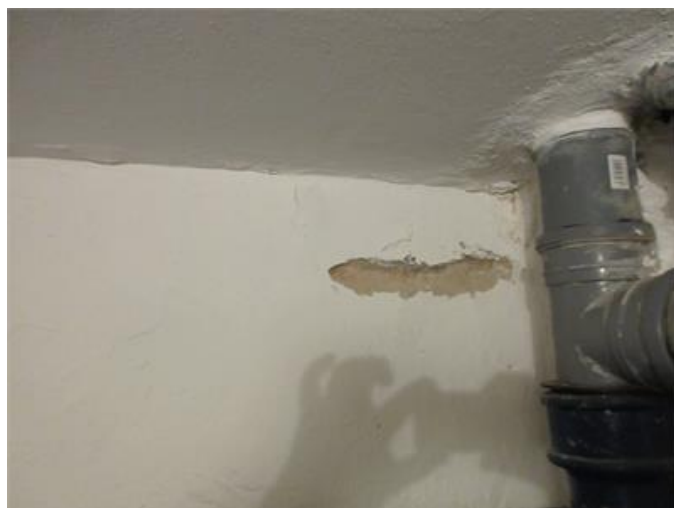
| Besiktningresultat | | | | | |
|---|---|---|---|---|---|
| Matkällare | | | x | | Utöver läckaget i taket noterades också att putsen på ytterväggen mot framsidan huset bitvis släpper. Ytterväggen fuktindikerades och höga värden konstaterades vilket tyder på att vatten tränger in från ovanliggande balkong. Vi rekommenderar att fackman kontaktas för en fördjupad undersökning. Bild 4. |

Puts/färgsläpp på yttervägg mot balkong i matkällare
