Kålltorp 17:4

Lokföraregatan 3

| Uppdragsnummer | O20858 |
| Besiktningsdatum | 2022-12-01 |

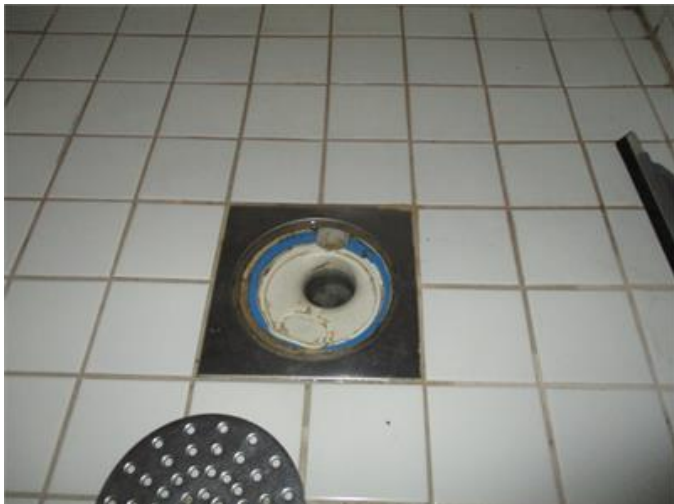
| Besiktningsresultat | | | | | |
|---|---|---|---|---|---|
| Badrum | | X | | | Våturymmet är av äldre standard och dess tekniska livslängd anses uppnådd. I duschens golvbrunn har någon form av massa monterats mellan klämringen och klinkerramen. Bristfälligt fall noterades på golvet lokalt, se kommentar/riskanalys. |

**Badrum:** I våtutrymmen skall man ha ett tillfredställande fuktskydd. När det är av äldre modell, hela golvbrunnen inte kan besiktigas pga av fästmassa, bristfälligt fall förekommer, finns det en risk att fukt kan tränga in i bakomvarande konstruktion och orsaka skador som kan påverka byggnaden negativt.

Bild visar massa mellan klämring och klinkerram i golvbrunn
