**Fastighetsuppgifter**

Kålltorp 44:25

Nedergårdsgatan 18

| Uppdragsnummer | O25240 |

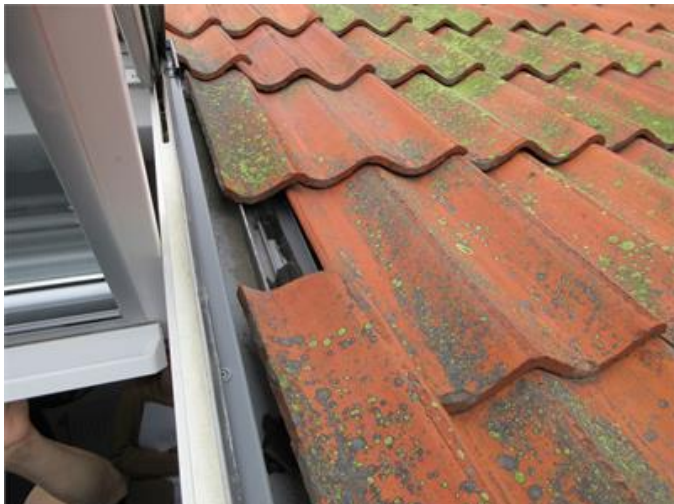
| Besiktningsresultat | | | | | |
|---|---|---|---|---|---|
| Yttertak | | X | | | På taket finns några trasiga/vittrande pannor. Takpannorna runt takfönster har glidit ner och underliggande tätningslist är trasig och spröd, se kommentar/riskanalys. Taket är besiktigat från takfönster samt mark. Panelen i taket på undersidan av balkongen har målning/underhållsbehov. |

Pannor har glidit ner runt takfönster samt trasig tätningslist

**Yttertak:** Uppskattad livslängd på ett yttertak med tegelpannor är ca 45 år, underlagspappen under takpannorna uppskattas hålla/funka i ca 35-40 år. Då återanvända tegelpannor är av äldre standard medför det att pannorna blir spröda och spricker vilket medför ett minskat motstånd mot vatteninträngning. Detta i sin tur kan leda till fuktskador på takkonstruktionen vilket kan påverka byggnaden och dess inomhusklimat negativt. Vi rekommenderar att takläggare kontaktas som ser över taket och byter trasiga/otäta pannor samt säkerställer taktäckningen runt takfönster.
