Fastighetsuppgifter

Olsby 1:21

Olsby 12

**Besiktningssuppgifter**

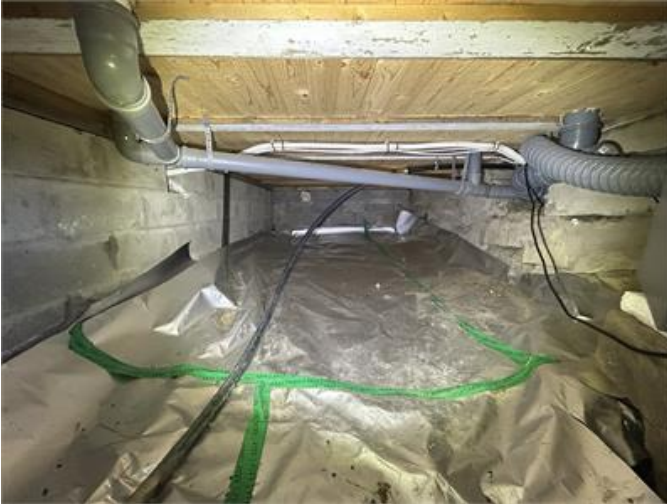
Krypgrund: Översiktsbild.

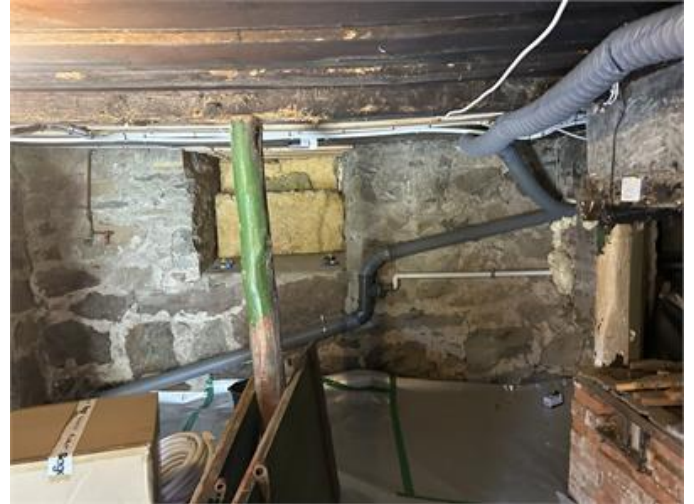
Torpargrund: Översiktsbild 1:

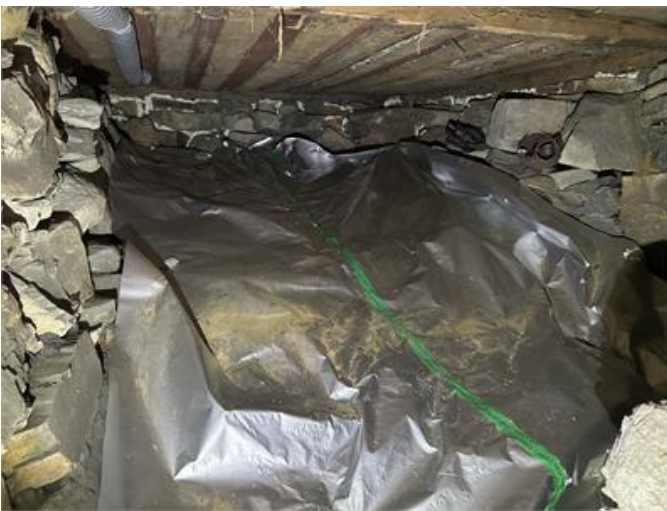
Torpargrund: Översiktsbild 2:

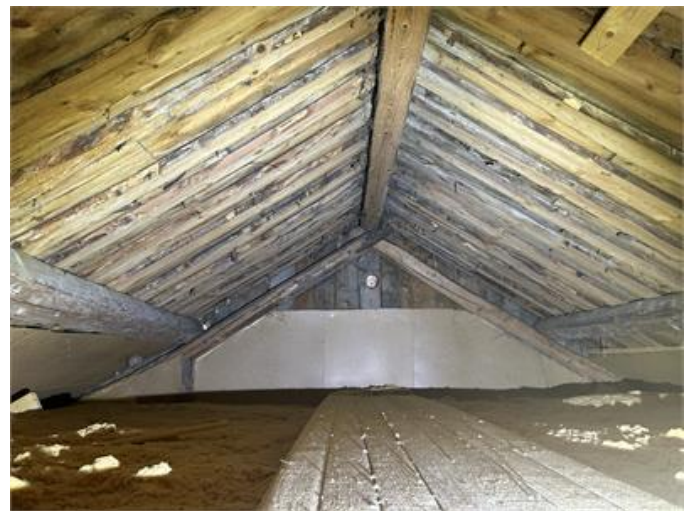
Om det finns brister i tätningen mellan ett varmt och ett kallt utrymme eller om relativt varm och fuktig luft släpps ut i det kalla utrymmet finns det en risk för förhöjd luftfuktighet vintertid med mikrobiell skador i underlagstaket som följd.

Nockvind: Översiktsbild.

Missfärgningar på underlagstaket kan med fördel bevakas över tid, t.ex. markera dess utbredning med penna och dateras.

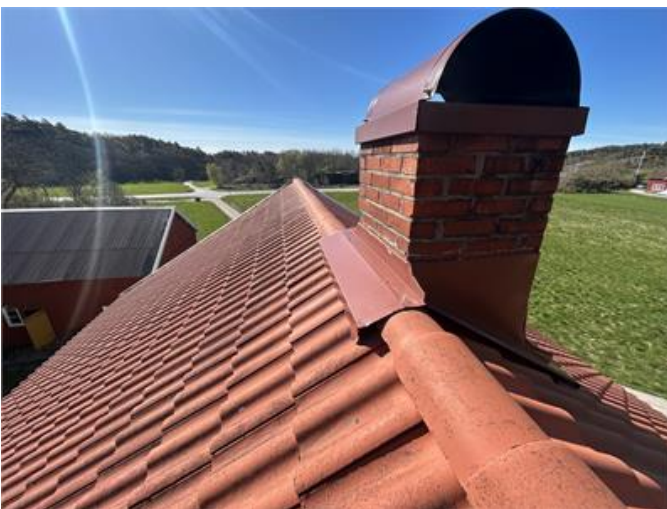
Tak: Översiktsbild.

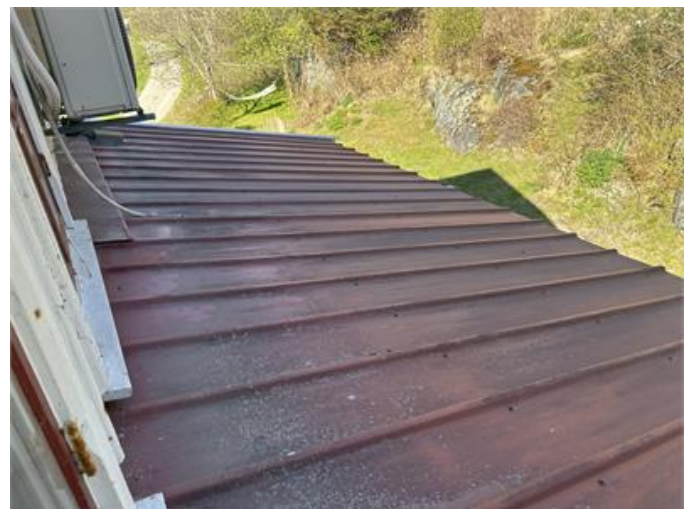
Tak ovan Entre & Dusch/WC/Tvätt: Översiktsbild.

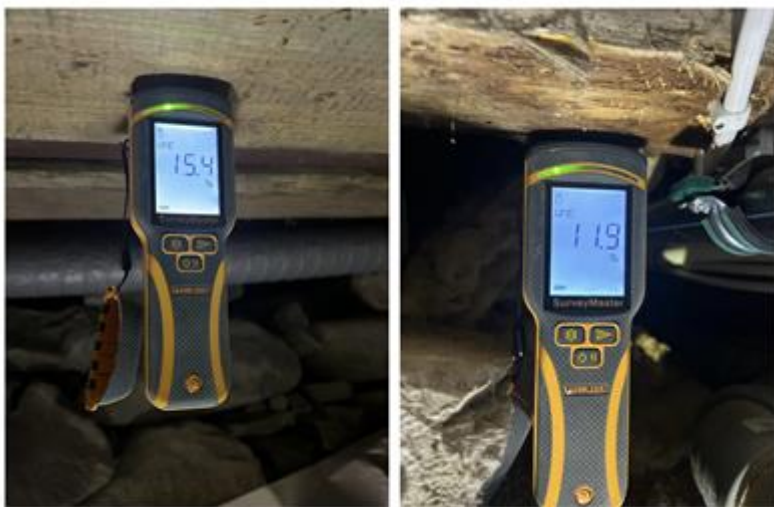
Byggnadsdel	Krypgrund
Konstruktionsdel	Träbjälklag
Konstruktionsuppbyggnad	Isolerat träbjälklag ovan murade grundmurar av betongsten på en gjuten sula. Marken är täckt med sten med ovanliggande fuktspär. Adsorptionsavfuktare finns installerad.

Kontroll av konstruktionen utfördes genom stickprovsmässig fuktmätning i syll, bärlinor och golvreglar. Fuktvärden över gränsvärde för mikrobiell tillväxt uppmättes. Fuktkvoten i uppmättes till 10-16%. Risk för mikrobiell tillväxt föreligger vid en fuktkvot på 17% och rötskador >28%.

Krypgrunder och torpargrunder är generellt ansett som en riskkonstruktion för fuktskador. En för ändamålet avsedd krypgrundsavfuktare finns installerad (sk adsorptionsavfuktare). Syftet med denna installation är att genom avfuktning säkerställa att luftfuktigheten i utrymmet aldrig överstiger gränsvärden för mikrobiell tillväxt samt minska risken att avvikande lukter når boendemiljön. Det rekommenderas att funktion säkerställs genom årlig kontroll och service av fackman.
