**Fastighetsuppgifter**

Utby 753:290

Orrebacksgatan 8

| Uppdragsnummer | O27126 |

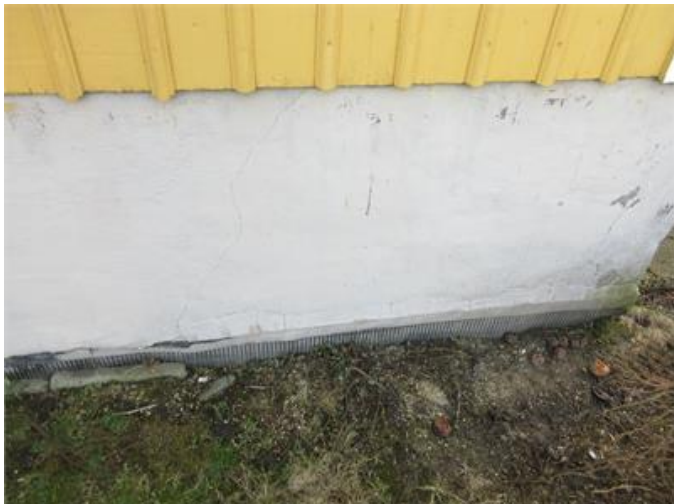
| Besiktningsresultat | | | | | |
|---|---|---|---|---|---|
| Sockel | | X | | | Lokala putssläpp och sprickor noterades i sockel, se kommentar/riskanalys. |

**Sockel:** När det är sprickor i sockel finns det en risk att fukt kan tränga in och orsaka skador som påverkar byggnaden negativt. Om sprickor ökar/växer bör en vidare undersökning göras. Vi vill upplysa om att mätningar pågår i huset sen 1 år tillbaka då grävningsarbeten utförs i området.

Exempel på putssläpp och sprickor i sockel

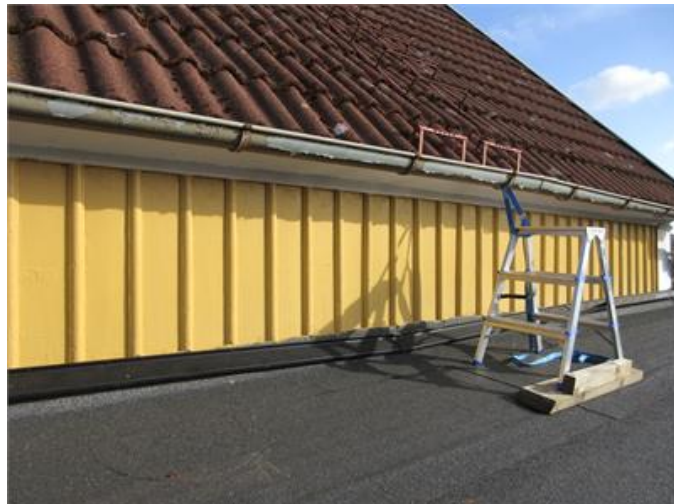
| Besiktningsresultat | | | | | |
|---|---|---|---|---|---|
| Yttertak | | X | | | Yttertakstäckningen är av äldre standard (pannor, läkt, underlagspapp). Rosthål noterades i vissa takplåtar, bla takluckan. Brister noterades i anslutningen mellan garagetak och husfasad, se kommentar/riskanalys. |

**Yttertak:** Uppskattad livslängd på ett yttertak med betongpannor är ca 45 år, underlagspappen under takpannorna uppskattas hålla/funka i ca 35 år. Då taktäckningen är av äldre standard och rosthål förekommer i vissa plåtar har det ett minskat motstånd mot vatteninträngning med skador som följd. Brister noterades i anslutningen mellan garetaket och husfasaden vilket i sin tur kan leda till fuktskador på tak/väggkonstruktionen vilket kan påverka byggnaden och dess inomhusklimat negativt. Vi bedömer att taktäckningen är i behov av omläggning.

Brister i anslutningar mellan garagetak och husfasad
