Tynnered 68:22

Östra Skärvallsgatan 25B

| Uppdragsnummer | O25176 |
| Besiktningsdatum | 2024-07-03 |

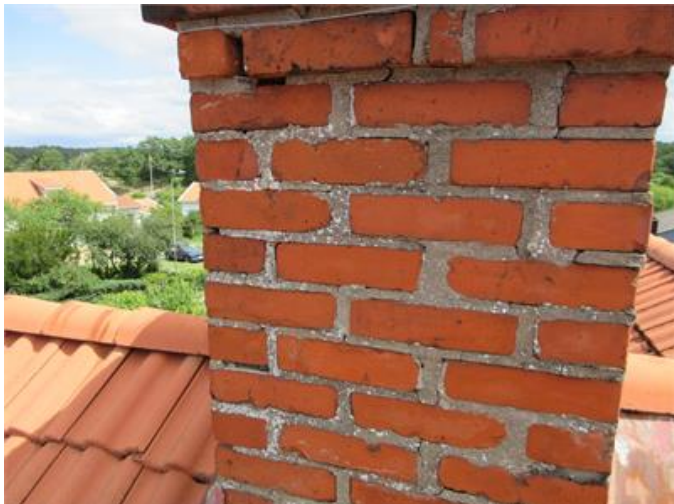
| Besiktningresultat | | | | | |
|---|---|---|---|---|---|
| Yttertak | | x | | | Yttertaget har ett underlagstak med träfiberskivor, se kommentar/riskanalys.<br>I övrigt har de murade skorstenarna underhållsbehov då lokala fogsläpp samt frostsprängningar förekommer. Även skorstensplåtarna är äldre och har underhållsbehov/eventuellt byte. |

Bild visar en av två skorstenar med underhållsbehov
