**Fastighetsuppgifter**

Älvsborg 6:22

Piggvarsgatan 27

| Uppdragsnummer | O27919 |

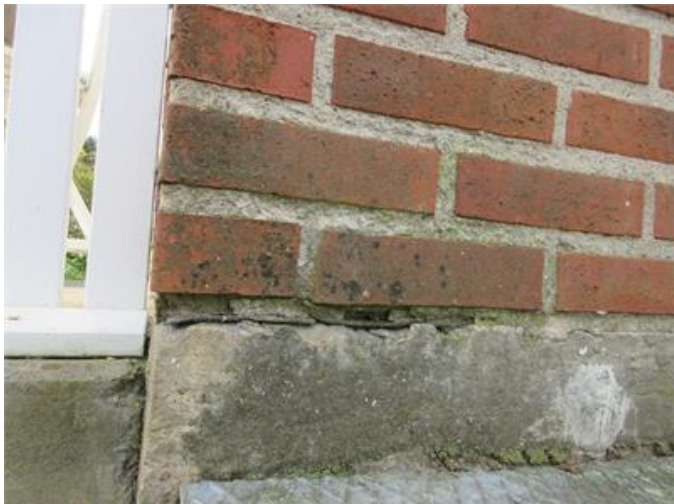
| Besiktningsresultat | | | | | |
|---|---|---|---|---|---|
| Sockel | | X | | | Lokala frostsprängningar noterades i sockel, se kommentar/riskanalys. |

**Sockel:** Frostsprängningar i sockeln medför en ökad risk för sönderfrysning och frostsprängningar. Underhåll rekommenderas.

Exempel från frostsprängningar i sockel/fasad

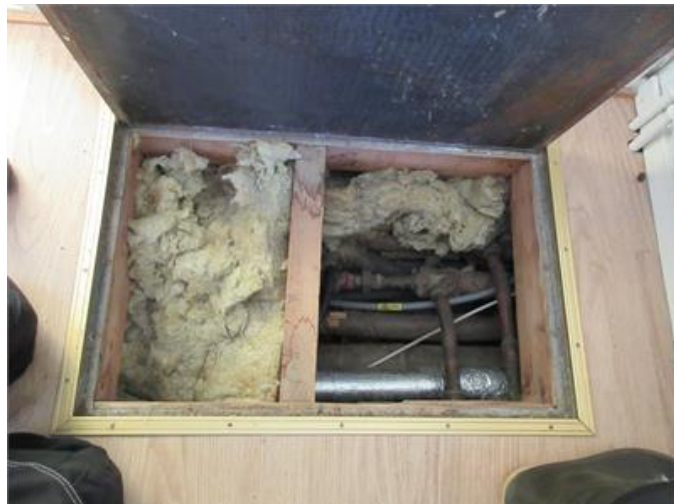
| Besiktningsresultat | | | | | |
|---|---|---|---|---|---|
| Grundkonstruktion | | X | | | Huset är uppfört på en betongpatta mark samt rörkulvert som invändigt har uppreglad golvkonstruktion och detta bedöms ur fuktsynpunkt som en riskkonstruktion, se kommentar/riskanalys. |

**Grundkonstruktion:** Byggnaden är uppförd på betongplatta på mark och rörkulvert som byggts på med uppreglad isolerad golvkonstruktion. Betongplattor av detta slag utsätts i regel mer eller mindre för permanent fuktpåverkan från angränsande mark vilket medför att mikrobiell tillväxt (mögel/bakterier) kan uppstå i organisk material i kontakt med plattan. Konstruktionen kan ej kontrolleras utan förstörande ingrepp.

Rörkulvert under entréhall
