**Fastighetsuppgifter**

Björkö 3:62

Skarviksvägen 41

| Uppdragsnummer | O30560 |

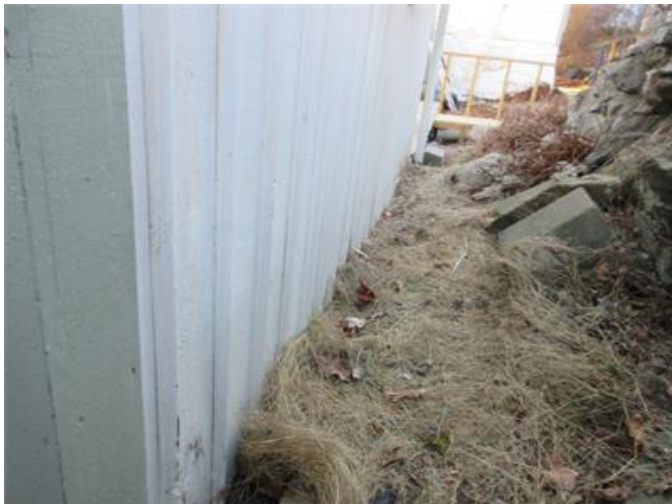
| Besiktningsresultat | | | | | |
|---|---|---|---|---|---|
| Fasad | | x | | | Torrspäckor/röta noterades delar av fasadpanelens ändträ samt vindskivor. På baksidan av huset ligger fasadpanelen dikt an mark (bild 1), se kommentar/riskanalys. |

Fasadpanel nära mark

När träpanelen har kontakt med marken finns det en risk att panelen kan fuktas upp i ändträet och börja ruttna, detta påverkar fasadens skyddande egenskaper och vilket i sin tur kan det påverka byggnaden negativt.

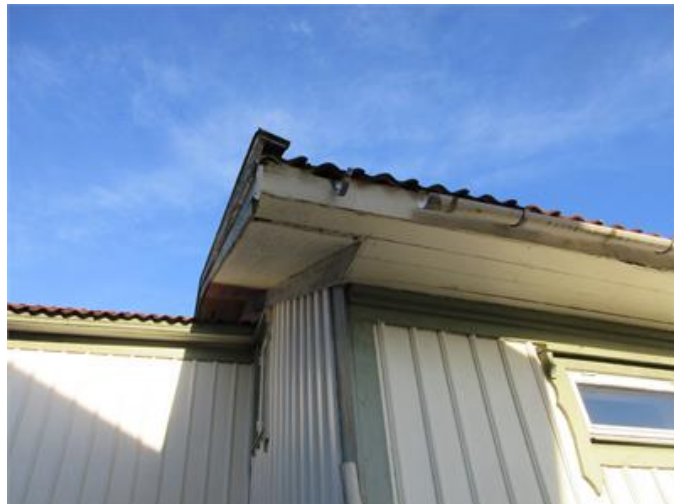
| Besiktningsresultat | | | | | |
|---|---|---|---|---|---|
| Stuprör | | x | | | Det finns stuprör på huset som släpper regnvatten på marken intill huset och ett stuprör har släppt från fasaden (bild 2), se kommentar/riskanalys mark. |
| Hängrännor | | x | | | Hängrännor finns inte monterade på hela taket och en hängränna har släppt från taket och vissa läcker, se kommentar/riskanalys mark. |

Nedrasat hängränna/stuprör

När vatten från värmepumpens utomhusdel samt stuprör/hängrännor får rinna ut i anslutning till byggnaden finns det en risk att man ökar fukttillskottet i tak, fasad och grundkonstruktionen som då kan orsaka skador i byggnaden.

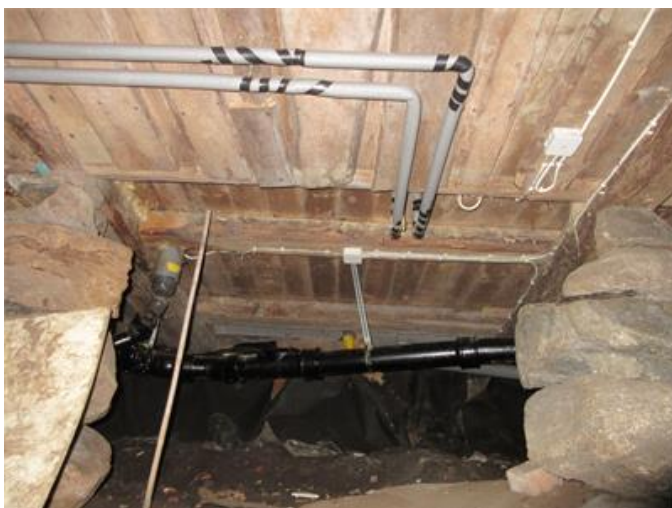
| Besiktningsresultat | | | | | |
|---|---|---|---|---|---|
| <b>Krypgrund</b> | | | x | | Husets grundkonstruktion är kombinerad krypgrund/källare som används som förvaring. Markförhållande är berg, jord och betong. I utrymmet finns en tvättmaskin och varmvattenberedaren. Det noterades att jorden på marken är mycket fuktigt samt att delar av golvbjälklaget är oisolerat samt på flera ställen uppstöttat med trästötter. Vi rekommenderar därför att besiktningen kompletteras med en fortsatt teknisk undersökning. Detta för att säkert fastställa grundkonstruktionens kondition och fuktstatus. |

Oisolerat golvbjälklag i krypgrund

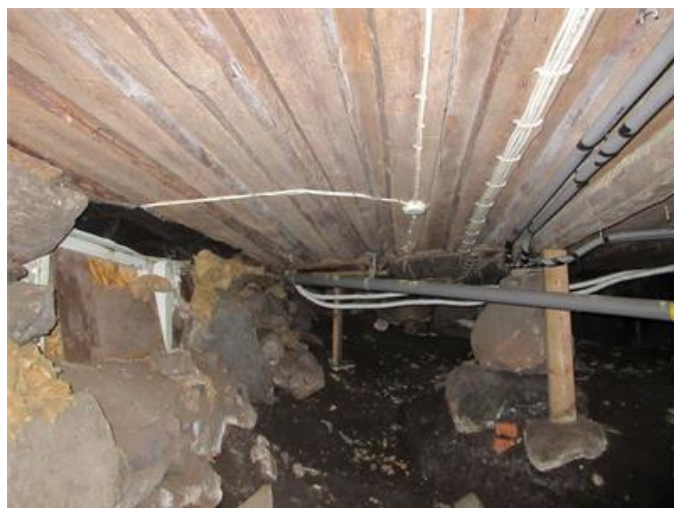
Golvbjälklag uppstöttat med trästöttor
