VINDRUVAN 11

Slingergatan 11

Uppdragsnummer	O20810
Besiktningdatum	2022-11-23
Besiktningföretag	OBM Besiktning Väst AB
Besiktningförrättare	Roger Gustafsson
Närvarande	Säljare
Giltig till och med	2023-11-22

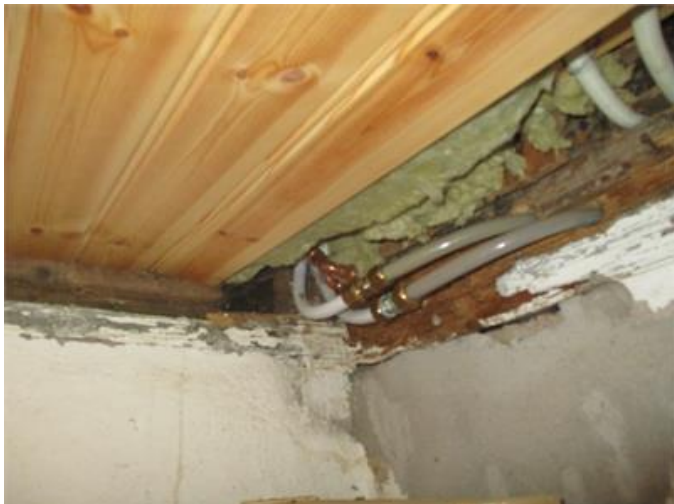
Röta i ytterväggsyll i vinkällare
