**Fastighetsuppgifter**

Fastighetsbeteckning  
Bagaregården 43:5  
Adress  
Sofiagatan 29  
41672 Göteborg

| Uppdragsnummer | O28614 |
| Besiktningsdatum | 2025-07-21 |

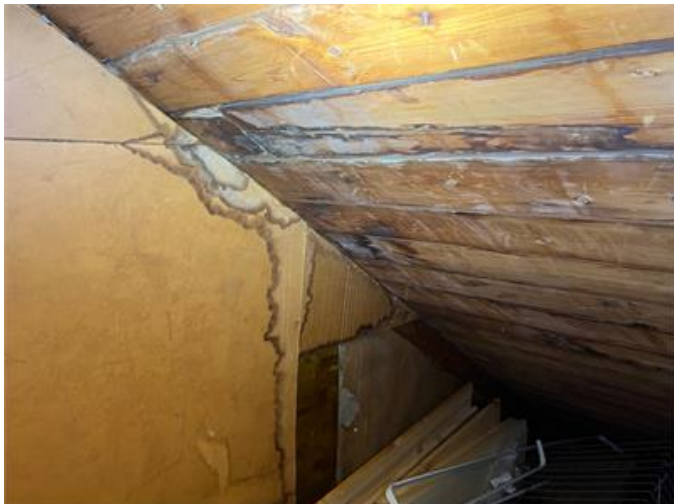
| Besiktningsresultat | | | | | |
|---|---|---|---|---|---|
| Vind | | X | | | Fuktfläckar (torrar vid besiktning) och mikrobiell påväxt förekommer, se kommentar/riskanalys. |

**Vind:** Fuktfläckar förekommer i underlagstaket, dessa fuktfläckar var vid besiktningsstillfället torra. Det rekommenderas att dessa hålls under uppsikt och ökar fuktfläckarna i storlek eller annan förändring sker bör kontakt tas med en fackman för erforderliga åtgärder.

Exempel på fuktfläckar i vindsutrymmet.
