## Byggnadsinformation

| 2½ plans friliggande hus med källare | 1923 |

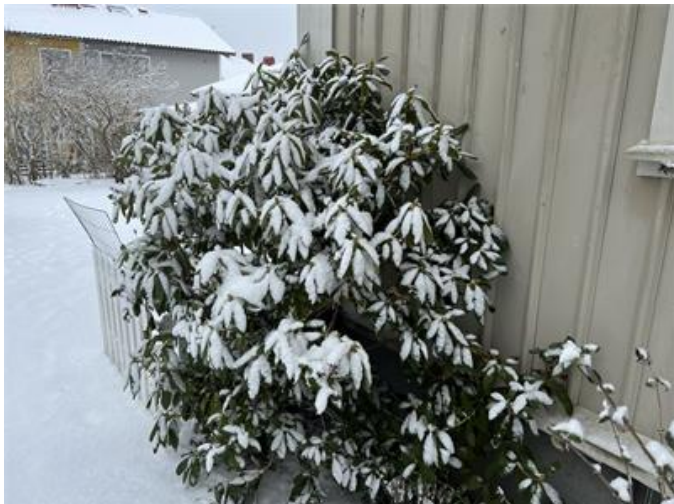
| Besiktningsresultat | | | | | |
|---|---|---|---|---|---|
| Mark | | X | | | Växter förekommer intill husliv, se kommentar/riskanalys. |

**Mark:** Av erfarenhet vet vi att det kan uppstå problem med dagvattenledningar samt dräneringssystemet när det förekommer växter intill byggnaden. Man kan även få en hög fuktstatus i fasadens konstruktion då växter hindrar solen från att värma fasaden så att en uttorkning kan ske, detta kan i en förlängning ge upphov till skador som påverkar byggnaden och inomhusmiljön negativt.

Exempel på växter intill husliv.

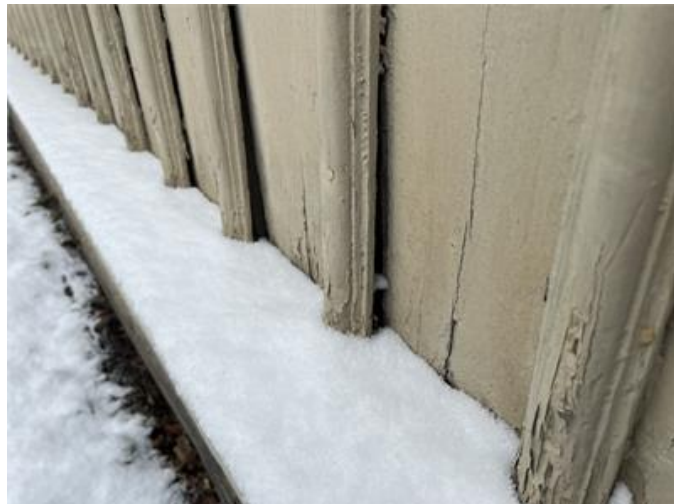
| Besiktningsresultat | | | | | |
|---|---|---|---|---|---|
| Fasad | | | X | | Fasadpanel/trädetaljer är i behov av målning/underhåll, glipor/otätheter förekommer. Vidare noterades att smidesarbeten gällande balkongräcke bitvis är rostangripet. Se kommentar/riskanalys. |

**Fasad & Fönster/Dörrar:** När det finns underhållsbehov/otätheter i fasaden/trädetaljer finns det en risk att vatten kan tränga in och orsaka skador som kan påverka byggnaden och inomhusmiljön negativt.

Fasadpanel/trädetaljer är i behov av målning/underhåll, glipor/otätheter förekommer.
