**Fastighetsuppgifter**

Kålltorp 29:14

Sparrgrensgatan 6

| Uppdragsnummer | O18479 |

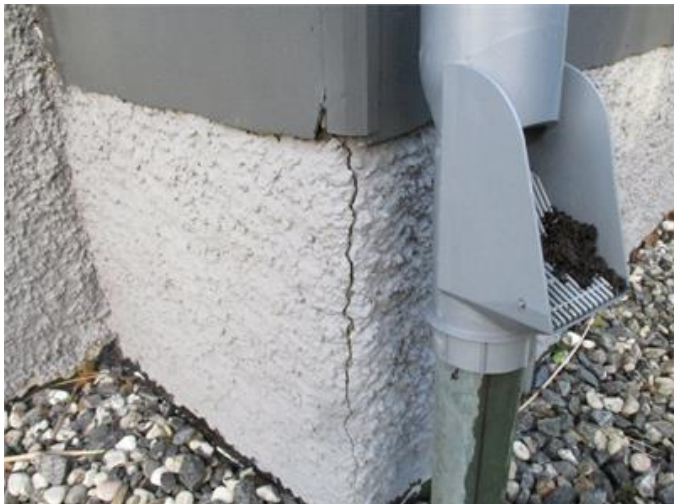
| Besiktningsresultat | | | | | |
|---|---|---|---|---|---|
| Sockel | | x | | | En spricka noterades i sockel. Husets entrétrappa är infäst i vägglivet och exponeras för vatten, se kommentar/riskanalys. |

**Sockel:** När det är sprickor i sockel finns det en risk att fukt kan tränga in och orsaka skador som påverkar byggnaden negativt. Om sprickor ökar/växer bör en vidare undersökning göras. Huset har gjuten trapp som exponeras för vatten och som är infäst i vägglivet. Detta medför risk för fuktinträngning i sockel med puts/färgsläpp i källare.

Spricka i sockel
