Sävenäs 99:7

Splintvedsgatan 13

| Uppdragsnummer | O29780 |
| Besiktningsdatum | 2025-10-30 |

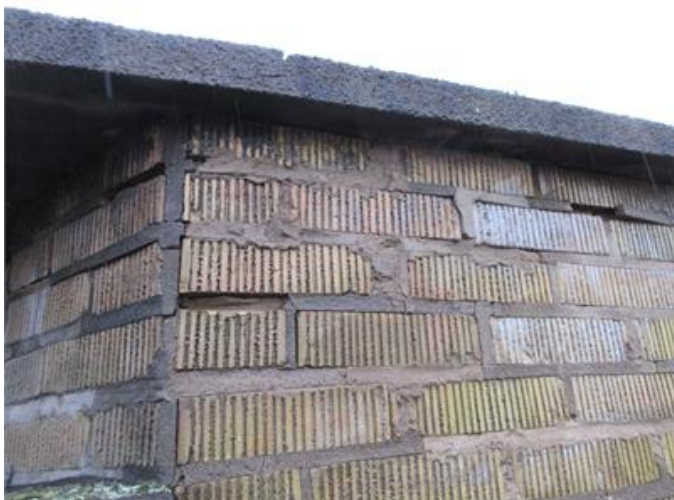
| Besiktningsresultat | | | | | |
|---|---|---|---|---|---|
| Yttertak | | x | | | Renoverat yttertak med återanvända tegelpannor. Mossa noterades på pannorna. Fogsläpp/frostsprängningar noterades i den murade skorstenen (bild 1), se kommentar/riskanalys.<br>Taket är besiktigas från vindsluckan samt mark. |

När det är fogsläpp/frostsprängningar i skorstenen finns det en risk att fukt kan tränga in och orsaka skador som kan påverka byggnaden och inomhusmiljön negativt.

Fogsläpp/frostsprängningar i skorsten

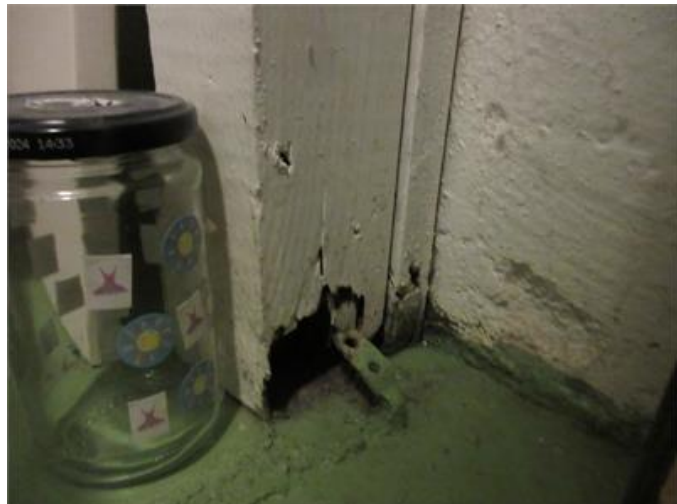
| Besiktningsresultat | | | | | |
|---|---|---|---|---|---|
| Pannrum/torkrum | | x | | | Röta noterades i ändträt i en trästolpe i direktkontakt med betongplattan (bild 2). Byte/borttagning stolpe rekommenderas. |

Röta i trästolpe i förråd
