**Fastighetsuppgifter**

Ugglum 1:43

Stensvägen 18

| Uppdragsnummer | O26939 |

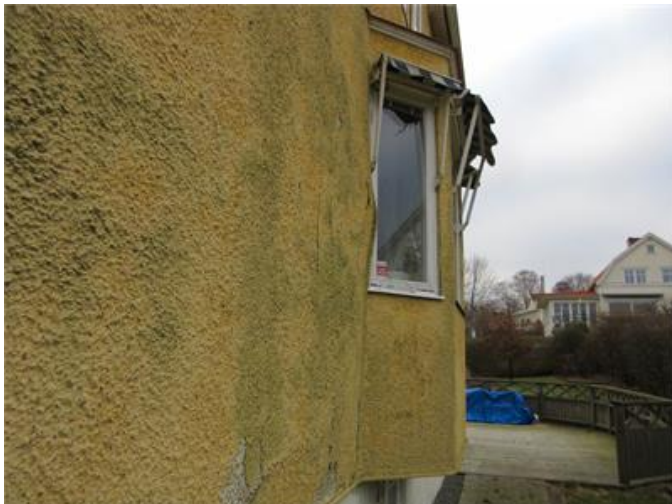
| Besiktningsresultat | | | | | |
|---|---|---|---|---|---|
| Fasad | | | X | | Lokala putssläpp och sprickor noterades i den putsade fasaden. På en sida har putsen delvis släppts och risk finns att putsen rasar ner. Skador i bakomvarande konstruktioner kan ej utslutas. Vi rekommenderar att fackman kontaktas för en fortsatt teknisk undersökning av skador i fasad och sockel. |

Putsfasaden har släppt från väggen

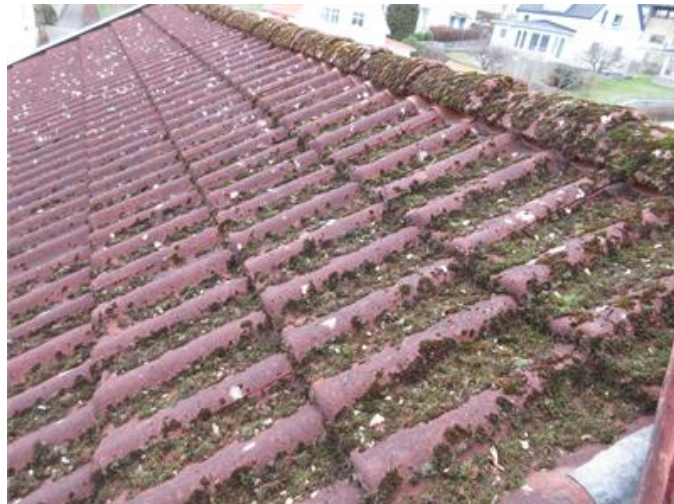
| Besiktningsresultat | | | | | |
|---|---|---|---|---|---|
| Yttertak | | | X | | Plåtdetaljer på taket är av äldre datum och mossor noterades på pannorna, se kommentar/riskanalys. Taket är besiktigas från balkong och taklucka. Taktäckningen under balkongen kan inte kontrolleras då taket är täckt med trätrall. Delar av balkongräcket på balkongen är i behov av byte då röta förekommer. |

**Yttertak:** Plåtdetalerna på taket är av äldre datum vilket medför ökad risk för rostangrepp/otätheter uppstår. Moss påväxt förekommer på takpannorna innebärande ökad risk för fuktpåverkan på underliggande konstruktioner och förkortad livslängd på takpannorna.

Mossa på tak

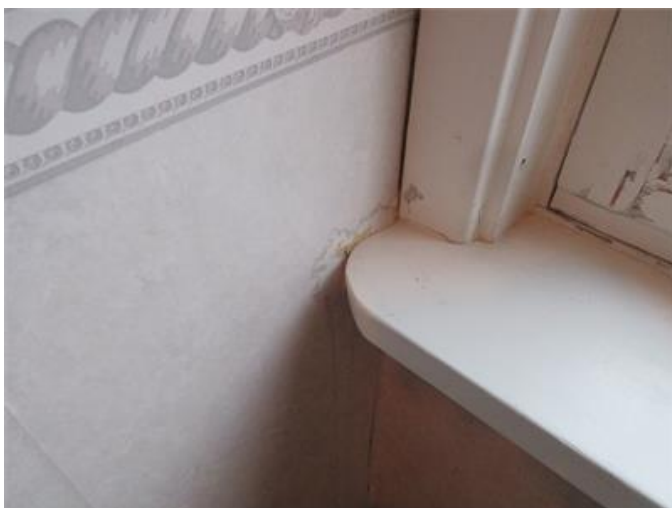
| Besiktningsresultat | | | | | |
|---|---|---|---|---|---|
| Relaxrum | | X | | | Lokala missfärgningar noterades på ytterväggen under fönster samt i tak/vägg under kabelgenomföring för tv-antenn. Vägg och tak fuktindikerades och låga (torra) indikationer konstaterades. |

Missfärgningar på yttervägg i relaxrum

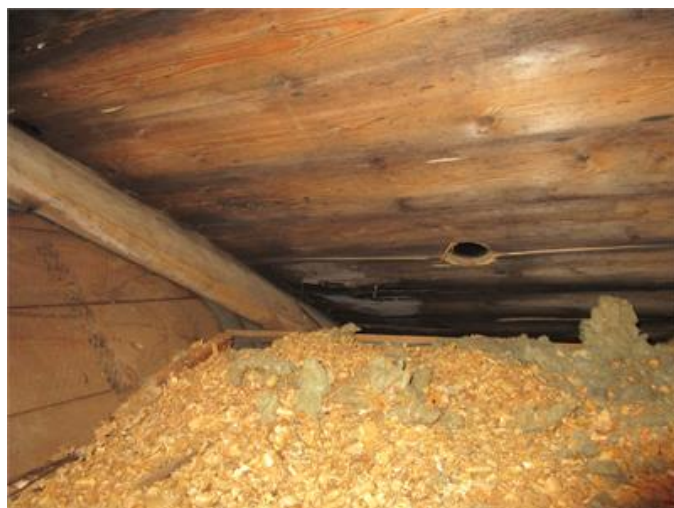
| Besiktningresultat | | | | | |
|---|---|---|---|---|---|
| Vind | | X | | | Lokala missfärgningar och mikrobiell påväxt noterades på insidan av yttertak. Nere vid takfoten mellan befintligt hus och tillbyggd del noterades rötskadad råspont (torra vid besiktningstillfället), se kommentar/riskanalys. |

**Vind:** Lokala missfärgningar i underlagstaket kommer troligtvis från tiden innan man lade om taket. Konturerna på missfärgningarna kan tex ritas in för bättre kontroll på fläckarna och för att se om de förändras. Om missfärgningarna ökar i omfattning/storlek bör kontakt tas med en takläggare för att utreda orsak och omfattning. Gällande rötan i råponton finns inget som tyder på ett pågående läckage men det bör ändå följas upp och därför rekommenderar vi att fackman kontaktas för kontroll/bedömning.

Röta i råsponttak i vind
