Ugglum 2:21

Stoltsvägen 8

**Besiktningssuppgifter**

Byggnadsbeskrivning 1½ plans friliggande hus	Byggnadsår 1903
Till eller ombyggnad 2001-2003	Övrigt Huset möblerat, besiktning av uterum/sidobyggnader ingår ej i uppdraget

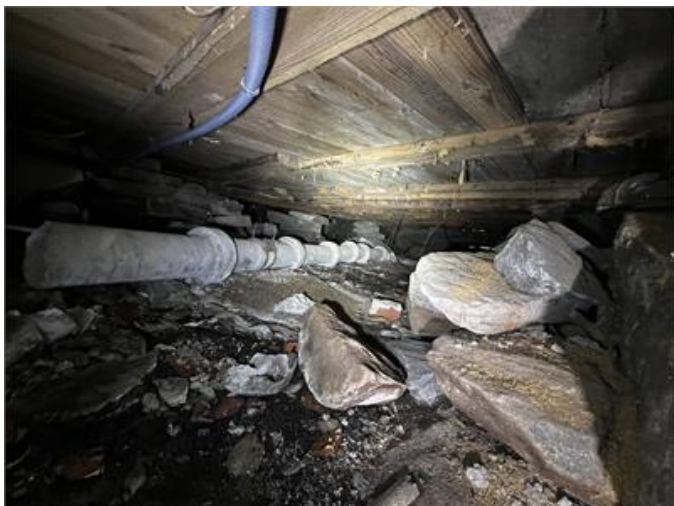
Krypgrund			X		Krypgrunden är en riskkonstruktion och en avvikande lukt upplevdes i grunden vid besiktning, träbjälklag bitvis lutar/ojämt. Se kommentar/riskanalys.
				X	Delar av krypgrunden är ej fullt åtkomlig/besiktningbar då där förekommer låg kryphöjd samt trånga passager.
Invändigt					
Allmänt		X			Huset är om/tillbyggt genom åren, golv som bitvis lutar förekommer. Se kommentar/riskanalys.
Hall	X				Inget att notera.
Kök		X			Fuktskydd finns ej under vitvaror och ej i diskbänksskåp, se kommentar/riskanalys.
VV-beredare/Förråd		X			Vattenledningar/rörkopplingar i ett ej våtsäkert utrymme, se kommentar/riskanalys.
Matsal	X				Inget att notera.
Vardagsrum	X				Inget att notera.
Övre plan					
Trapphus			X		Bristfälligt skyddsräcke, risk för fallolyckor med personskador som möjlig följd
Allrum	X				Inget att notera.
Sovrum 1	X				Inget att notera.
Dusch		X			Våtutrymmet är av äldre standard, se kommentar/riskanalys.

Krypgrund: Huvudbyggnaden är uppförd över krypgrundsutrymme. Utifrån erfarenhet betraktas krypgrunder som riskkonstruktioner. På grund av förhöjd fuktstatus- dels orsakad av fuktvandring från marken och dels orsakad av uteluft som släpps in i grunden främst under den varma tiden av året – kan följdskador med negativ inverkan på såväl byggnaden som inomhusmiljön uppstå i utrymmet och angränsande konstruktioner (t.ex. överliggande bjälklag och uppreglad golvkonstruktion). Det noterades fuktrelaterade skador i grunden, för att ta reda orsak/omfattning samt lämpliga åtgärder rekommenderas att kontakt tas med en fackman för en fördjupad undersökning.

Bilden visar del av krypgrunden.
