Änggården 20:1

Thorild Wulffsgatan 24

| Besiktningsdatum | 2024-11-25 |
| Besiktningss företag | OBM Besiktning Väst AB |

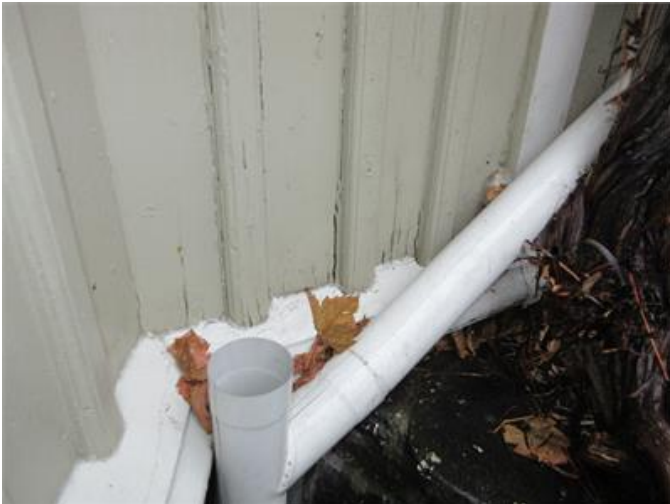
| Besiktningresultat | | | | | |
|---|---|---|---|---|---|
| Fasad | | x | | | Torrspäckor och röta noterades i fasadpanel och snickerier i söder gavelfasad, se kommentar/riskanalys. |

**Fasad:** När det är färgsläpp, torrsprickor eller röta i fasaden finns det en risk att vatten kan tränga in bakomvarande konstruktioner. Åtgärdas inte rötskador eller torrsprickor kan det inte uteslutas att skador på angränsande konstruktioner uppstår. Detta kommer att påverka byggnaden och inomhusmiljön negativt.

Bild visar exempel på röta i panel

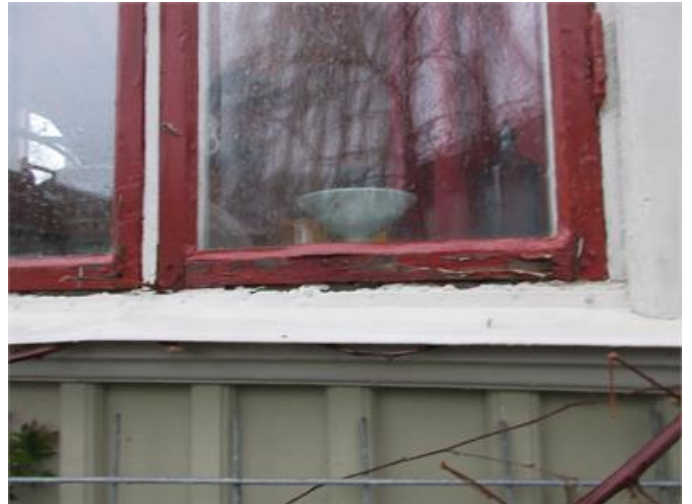
| Besiktningresultat | | | | | |
|---|---|---|---|---|---|
| Fönster | | x | | | Torrspäckor, kittsläpp och färgsläpp noterades i fönster i söder gavelfasad, se kommentar/riskanalys. |

**Fönster:** Då torrsprickor, färg/kittsläpp förekommer i några fönster finns det risk för skador uppstår på dessa i form av rötskador. Underhållsbehov föreligger.

Bild visar torrsprickor/kittsläpp i ett fönster

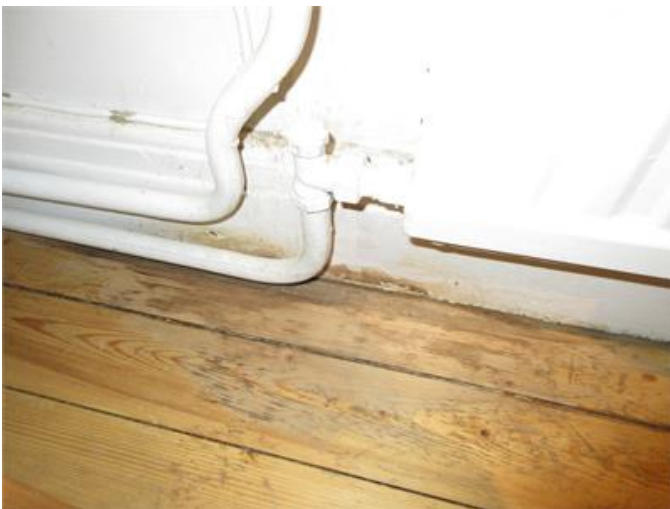
| Besiktningsresultat | | | | | |
|---|---|---|---|---|---|
| Sovrum 2 | | x | | | Lokala missfärgningar noterades på golvet under radiatorrören. Fuktindikering har utförts utan att någon onormal fuktindikation har erhållits, se även bild. |

Missfärgning på golv under radiatorrör

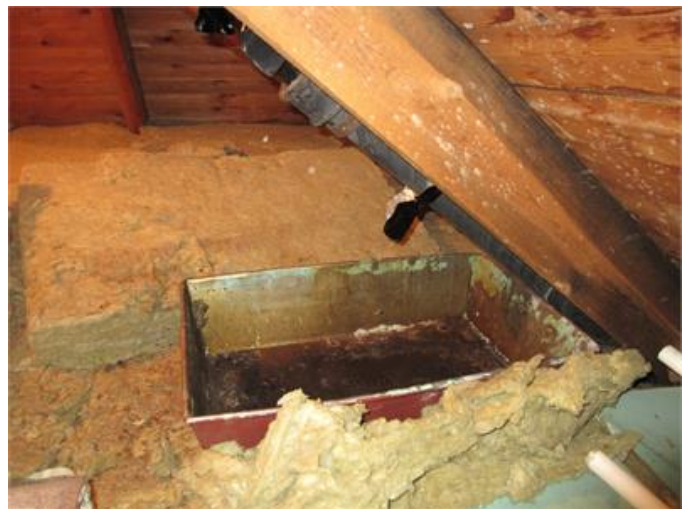
| Besiktningsresultat | | | | | |
|---|---|---|---|---|---|
| Nockvind | | | x | | Vatten droppar från taket ner i en balja i vinden. I övrigt noterades lokala missfärgningar på yttertakens insida, se kommentar/riskanalys. |

**Sidogarderöber,nockvind:** Missfärgningarna på insidan yttertak/väggar i sidogarderöber visar på att det förekommit inläckage. Det finns inget som tyder på ett pågående läckage men det bör ändå hållas under uppsikt med jämna mellanrum för kontroll av eventuella läckage. Missfärgningarna kan också ritas in och ökar det i omfattning tyder det på inläckage och takläggare kontaktas.

Vatten droppar från taket ner i en balja i vinden

Gällande taktäckningen och läckaget i nockvinden rekommenderas att fackman/takläggare kontaktas för vidare kontroll/undersökning.
