Fastighetsbeteckning
Änggården 20:25
Adress
Thorild Wulffsgatan 38
413 19 Göteborg

Uppdragsnummer	O20265
Besiktningdatum	2022-09-05
Besiktningföretag	OBM Besiktning Väst AB
Besiktningförrättare	Roger Gustafsson
Närvarande	Säljare, mäklare
Giltig till och med	2023-09-04

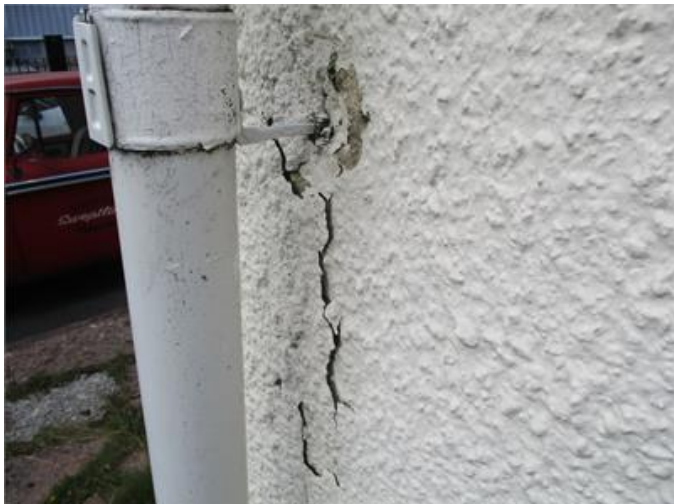
Fasad: När det är putssläpp/sprickor i fasaden finns det en risk att fukt kan tränga in och orsaka skador som påverkar byggnaden negativt. Om sprickor ökar/växer bör en vidare undersökning göras.

Bild visar exempel på putssläpp

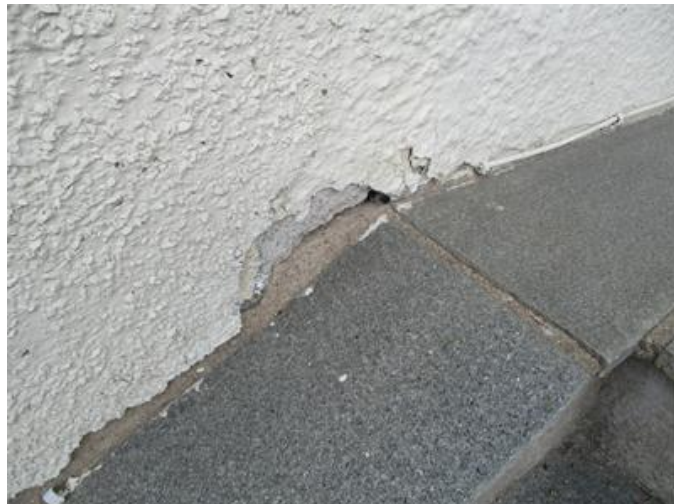
Bild visar exempel på putssläpp
