**Fastighetsuppgifter**

Fastighetsbeteckning  
Änggården 17:1  
Adress  
Thorild Wulffsgatan 47  
413 19 Göteborg

| Uppdragsnummer | O29707 |
| Besiktningsdatum | 2025-10-23 |

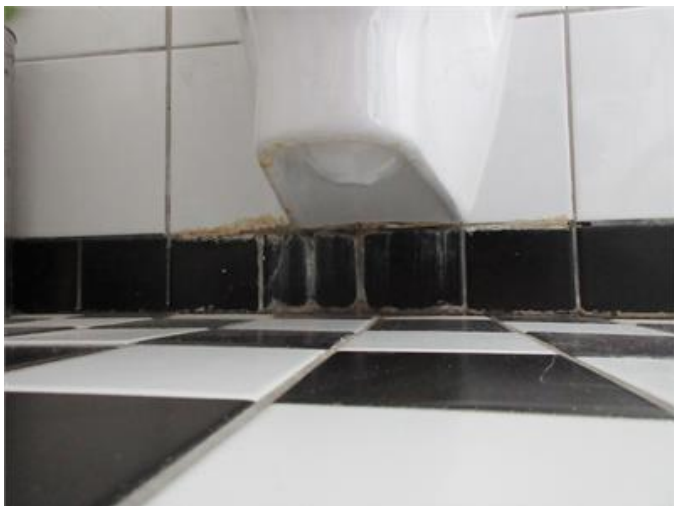
| Besiktningsresultat | | | | | |
|---|---|---|---|---|---|
| Badrum/tvätt | | | x | | Våtrumsintyg finns inte tillhanda på renoverat våtrum. Bristfälligt golvfall mot golvbrunn noterades bitvis på golvet. Det finns inget dräneringshål monterat till toalettstolens inbyggda spolcistern. Rinnmärken noterades på väggen under toalettstolen, se kommentar/riskanalys samt bild. |

Rinnmärken på vägg under toalettstol, vidare undersökning rekommenderas

**Badrum/tvätt nedre plan:** Avsaknad av kvalitetsdokument och monteringsanvisning är ett avsteg från branschregler. Detta kan påverka hemförsäkringsbolagets bedömning vid eventuell vattenskada. När ett bristfälligt fall/bakfallfall finns i ett våtutrymme är detta en risk ur fukthänseende. Risk finns att vatten under längre perioder blir stående på golvet och orsakar fuktelaterade skador i under/omkringliggande konstruktioner. I branschreglerna med avseende på vägghända wc-stolar med inbyggd spolcistern står det att tätskiktet skall sitta bakom/under spolcisternen samt att det skall finnas ett dräneringshål så att läckande vatten ej orsakar vattenskador. Om cisternen eller någon av dess kopplingar börjar läcka kan vatten ta sig ut i omkringliggande konstruktioner med fuktelaterade skador som följd. Detta i sin tur påverkar byggnaden och dess inomhusklimat negativt. Vidare rekommenderar vi att en vidare kontroll/undersökning utförs då det finns rinnmärken på väggen under toalettstolen.
