Krabbetornet 17

Västra gatan 70

Uppdragsnummer	O31681
Besiktningsdatum	2026-04-24
Besiktningföretag	OBM Besiktning Väst AB
Besiktningförrättare	Markus Olsson
Närvarande	Säljare & Mäklare
Giltig till och med	2027-04-24

Byggnadsbeskrivning 1½ plans friliggande hus	Byggnadsår 1905
Till eller ombyggnad 1949 (takkupor)	Övrigt Huset möblerat, besiktning av uterum/sidobyggnader ingår ej i uppdraget

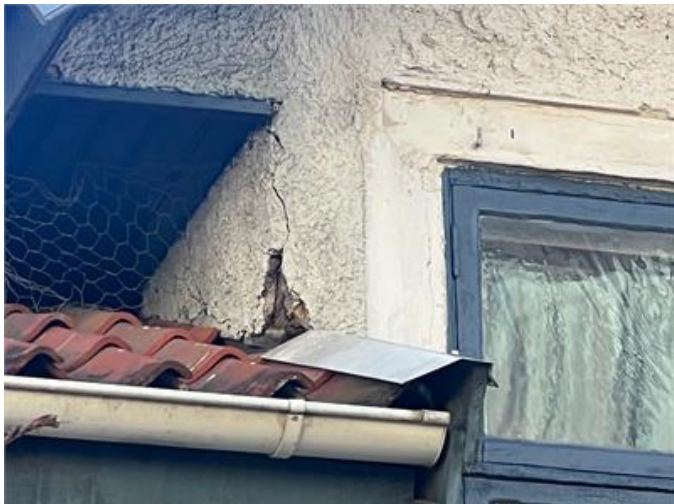
Exempel på sprickor/putssläpp i fasad.

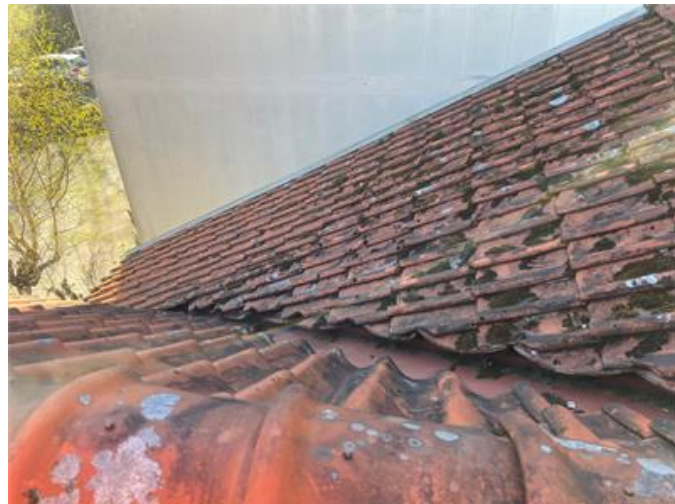
Vy över del av yttertaket.
