Fastighetsuppgifter

Fastighetsbeteckning
Oxhagen 8:2
Adress
Vedbackagården 1
442 90 Kungälv

**Besiktningssuppgifter**

Uppdragsnummer O22620
Besiktningdatum 2023-08-23
Besiktningföretag OBM Besiktning Väst AB
Besiktningförrättare Roger Gustafsson
Närvarande Säljare, mäklare
Giltig till och med 2024-08-22

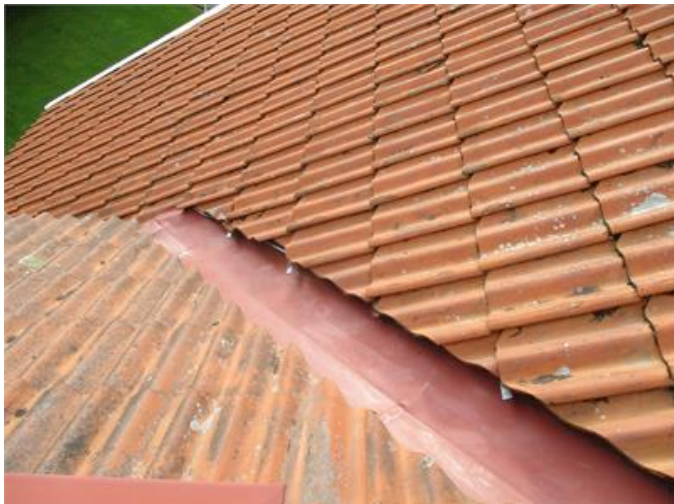
| Besiktningresultat | | | | | |
|---|---|---|---|---|--|
| Yttertak | | X | | | I takkupan täcker tegelpannorna bitvis bristfälligt över rännalar. Takplåten på entrétaket och punschverandan är av äldre standard, se kommentar/riskanalys. |

Bild visar bristfälligt täckande pannor i rännal

Yttertak: Betongpannornas bristfälliga täckning i ränndalar måste justeras för att eliminera risken för fuktinträngning med skador som möjlig följd. Takplåten på entrétaket och punschverandan är nymålat men kräver regelbunden tillsyn och underhåll då plåten är av äldre standard.
