**Fastighetsuppgifter**

Hulebäck 1:556

Wendelsvägen 12

| Uppdragsnummer | O33316 |

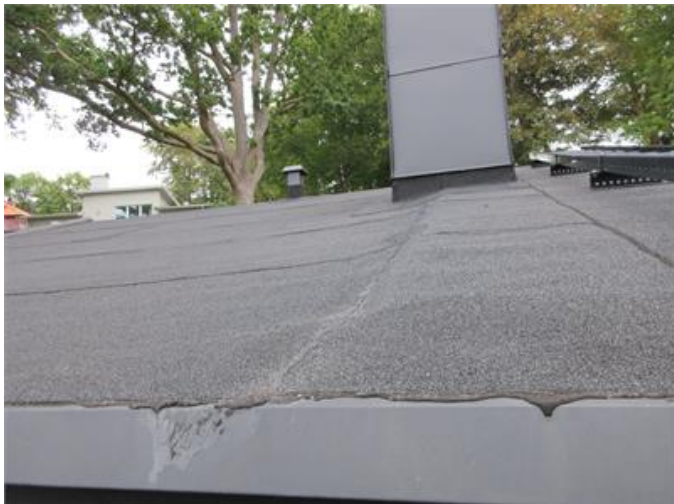
| Besiktningresultat | | | | | |
|---|---|---|---|---|---|
| Yttertak | | x | | | Det finns en nivåskillnad på taket mellan husets äldre del och tillbyggd del (bild 1), se kommentar/riskanalys. |

**Yttertak:** Taket har en takbeklädnad av takpapp. Nivåskillnaden i taket mellan husets äldre del och tillbyggd del medför en ökad belastning på takpappen. Aktuell nivåskillnad kräver därför regelbunden tillsyn och underhåll fram tills det att pappen läggs om.

Nivåskillnad på tak
