**Fastighetsuppgifter**

Bö 1:15

Danska vägen 25B

## Byggnadsinformation

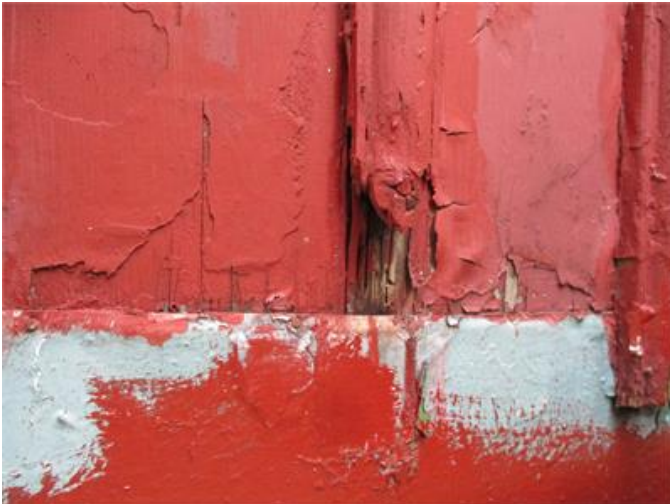
| Besiktningsresultat | | | | | |
|---|---|---|---|---|---|
| Fasad | | | x | | Lokala färgsläpp, torrsprickor och röta noterades i fasadpanelen, främst södergavel och balkonger. Uppviket av takplåten på balkongerna är inte invikt bakom fasadpanelen utan monterad utanpå panelen, se kommentar/riskanalys. |

Bild visar plåt på balkong monterad utanpå fasadpanel

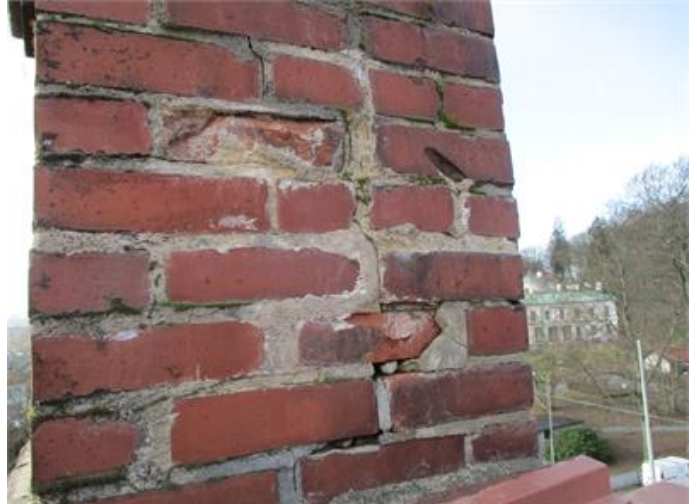
Sprickor i skorsten

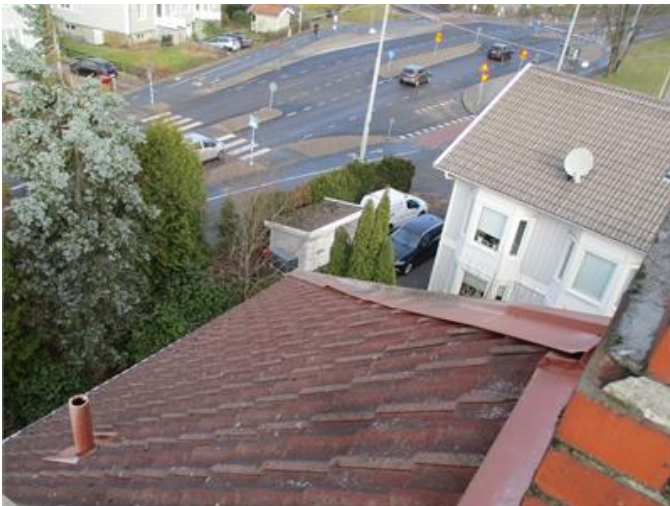
| Besiktningsresultat | | | | | |
|---|---|---|---|---|---|
| Yttertak | | | x | | Yttertaget är besiktigas via takluckan och landgången monterad på taket. På taket noterades trasiga pannor ochnockplåtarna har på några ställen släppt och täcker bristfälligt över taket. Sprickor och fogsläpp noterades i skorstenar. Plåtdetaljer på taket har underhåll/målningsbehov. Vi rekommenderar att takläggare kontaktas för kontroll och översyn av yttertakstäckningen. I övrigt har taktäckningen (plåt) över balkongerna inte kontrollerats då de är täckta av trätrall. |

Exempel på plåt som släpper frånnock

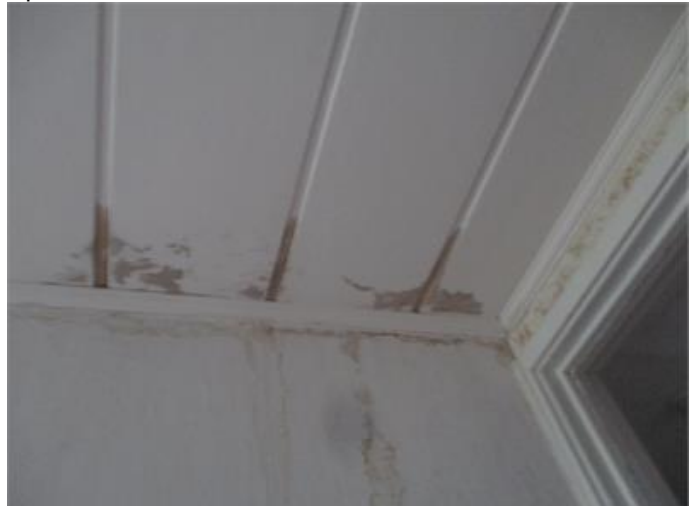
| Besiktningsresultat | | | | | |
|---|---|---|---|---|---|
| Gästrum | | | x | | Missfärgningar noterades i taket, se kommentar/riskanalys. |

**Missfärgningar i tak:** Missfärgningarna på innertaken i gästrum och bibliotek visar på att det förekommit inläckage från ovanliggande balkong. För att minimera risken för inläckage har fastighetsägaren skottat bort snön på balkongen intill husfasaden. Vi rekommenderar att fackman kontaktas för en fördjupad undersökning av läckage/skada.

Missfärgningar i tak i gästrum under balkong
