## BRF ASCHEBERGSGATAN 35

# Förslag på tekniskt underhåll av Aschebergsgatan 35

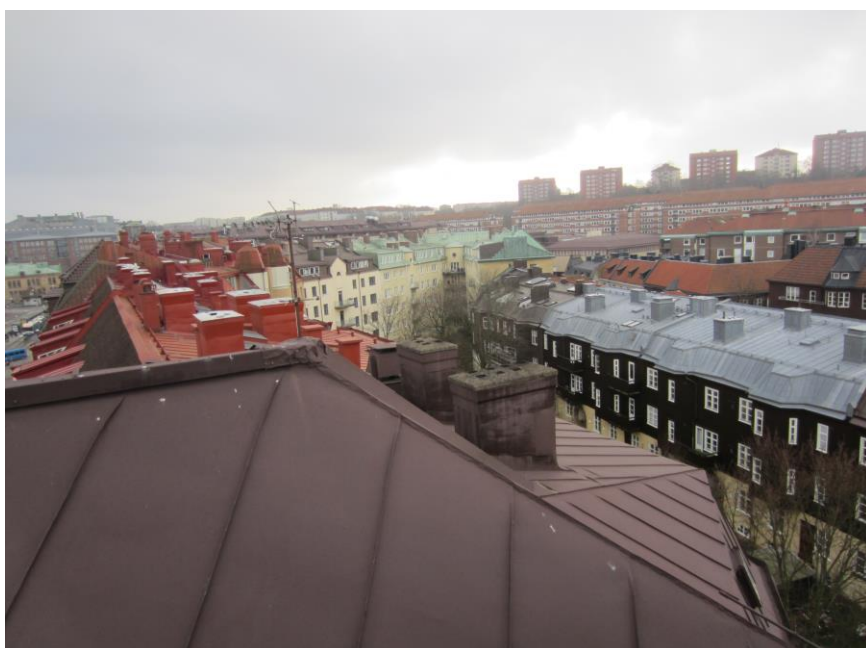
Vy över grannfastigheter

I första hand skulle samtliga skorstenar kläs in med plåt och dessutom förse med regnhuvar. Detta är utfört på grannfastigheterna och ger ett betydligt bättre skydd på både kort och lång sikt.
