## Underhållsplan 2019 - 2048

| Förening | Brf Bellman |

## Brf Bellman Introduktion

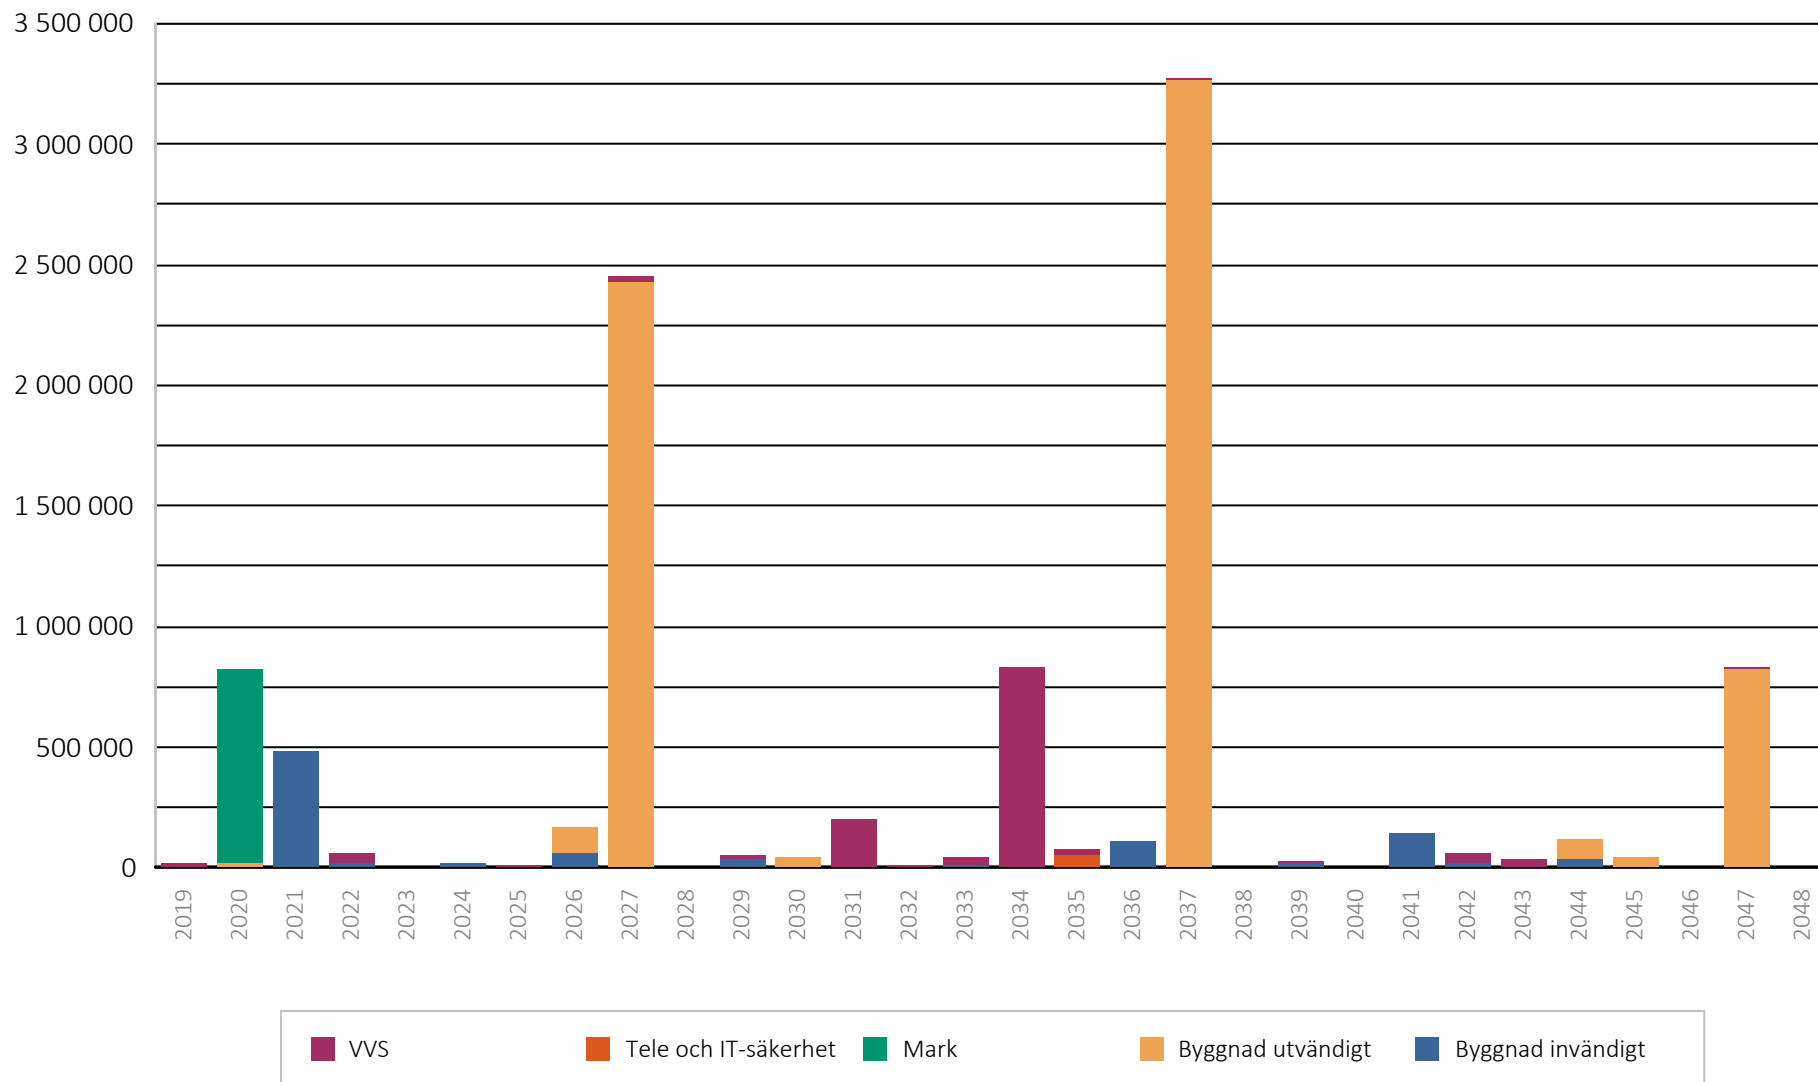
### Kostnader per år (exkl. moms)

I diagramform redovisas kostnaderna per år under de år underhållsplanen avser. Staplarna i diagrammet har olika färg beroende på vilken del av byggnaden som underhållskostnaden hänförs till.
